割栗地業と底盤(フーチング)の断面不足

年度	1994年完成(2009年調査)
場所	茨城県神栖市
構造	木造在来軸組工法
階数	2階
延べ面積	136 m ²
用途	一戸建ての住宅

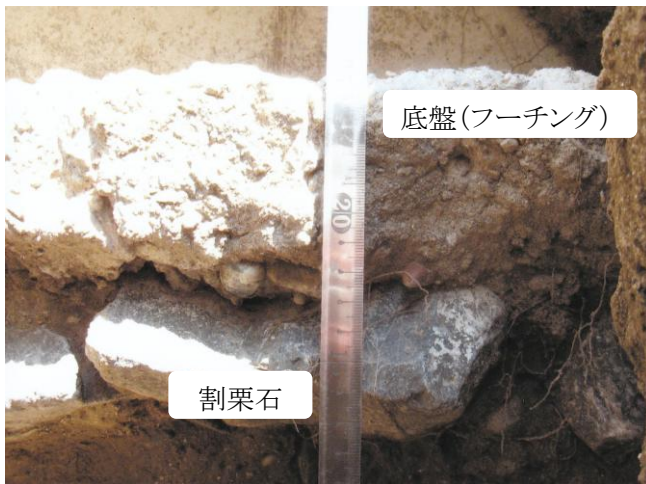
写真1

1. 割栗石の厚みが、設計図記載の寸法に対して不足している。更に、割栗石は小端立ではなく、間はスカスカ状態となっている。(写真1)
2. 基礎底盤の厚みが、設計図記載の寸法に対して不足している。更に、厚みは不均等で、基礎底盤の形状を有していない。(写真1)
3. 外周すべての面の基礎に亀裂が入っている。(写真2)

割栗石は、小端立に密にはり込み、目つぶし砂利を充填して転圧しなければならない(小規模建築物基礎設計指針9.2節(地業)1(2)ii)、公庫仕様書3.2.1(割栗地業)を参照)。しかし、実際には、割栗石を横に、スカスカ状態に敷き並べ、割栗石の間には目つぶし砂利の充填も見られない。

基礎底盤は、厚みの不足に加え、施工時に型枠の設置も省いたため、設計図記載の形状を有していない。

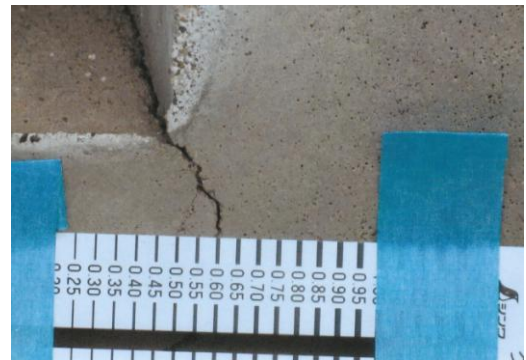
写真2

外周部の基礎立上り部分には、既に、至る所に幅0.6mmもの亀裂が入り、1・2階の床には水平不良が起きている。
