## 基礎の不同沈下

年度	1999年完成(2003年調査)
場所	関東地方
構造	木造枠組壁工法
階数	2階
延べ面積	158 m <sup>2</sup>
用途	一戸建ての住宅

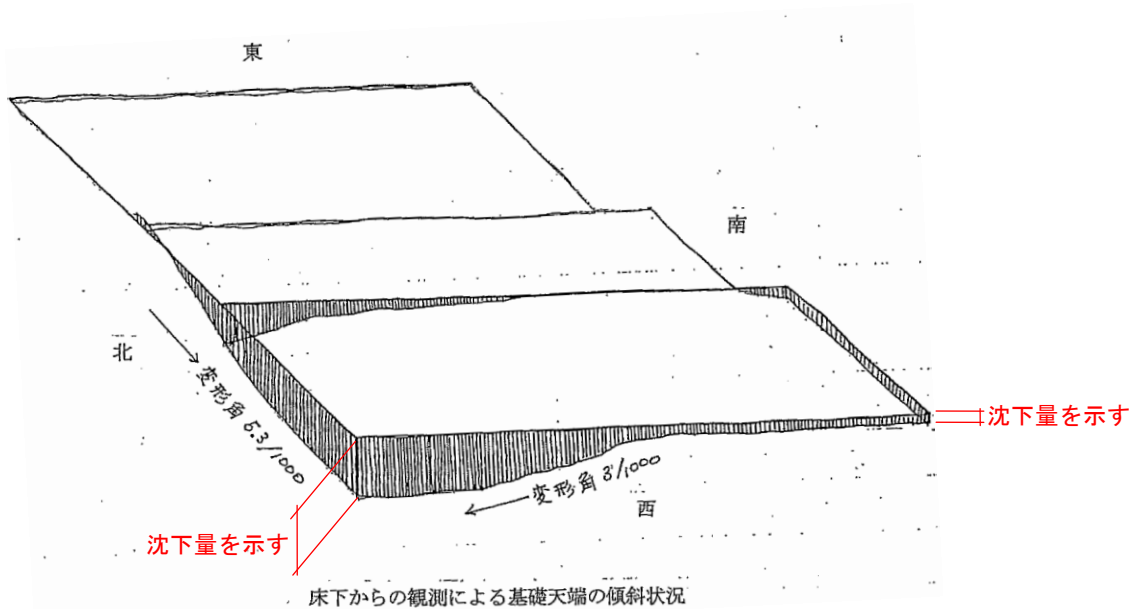
(基礎伏図の模式図)

1. 変形傾斜(傾斜が一様でない)タイプの不同沈下。
2. 基礎天端の傾斜状況として、変形傾斜は、ほぼ構造的許容上限値かあるいは上回っている可能性。

地盤調査を行わずに建築し、造成した地盤の地耐力不足で変形傾斜タイプの不同沈下が発生した。地盤が傾斜しているため、基礎高さ(深さ)に変化がある建物。他の問題点として、深基礎では、建物下への埋め戻し土による土圧によって膨らみが発生した。また、基礎に貫通亀裂も発生した。基礎補修方法として鑑定人は、基礎の全面的な撤去・新設が最善であると鑑定した。構造的許容上限値については、小規模建築物基礎設計指針 10.2 節(基礎の修復)2(3)を参照。
