## 基礎ずれによる後打ち基礎の強度不足

年度	2005年完成(2005年調査)
場所	千葉県船橋市
構造	木造在来軸組工法
階数	3階
延べ面積	226 m <sup>2</sup>
用途	併用住宅(診療所)

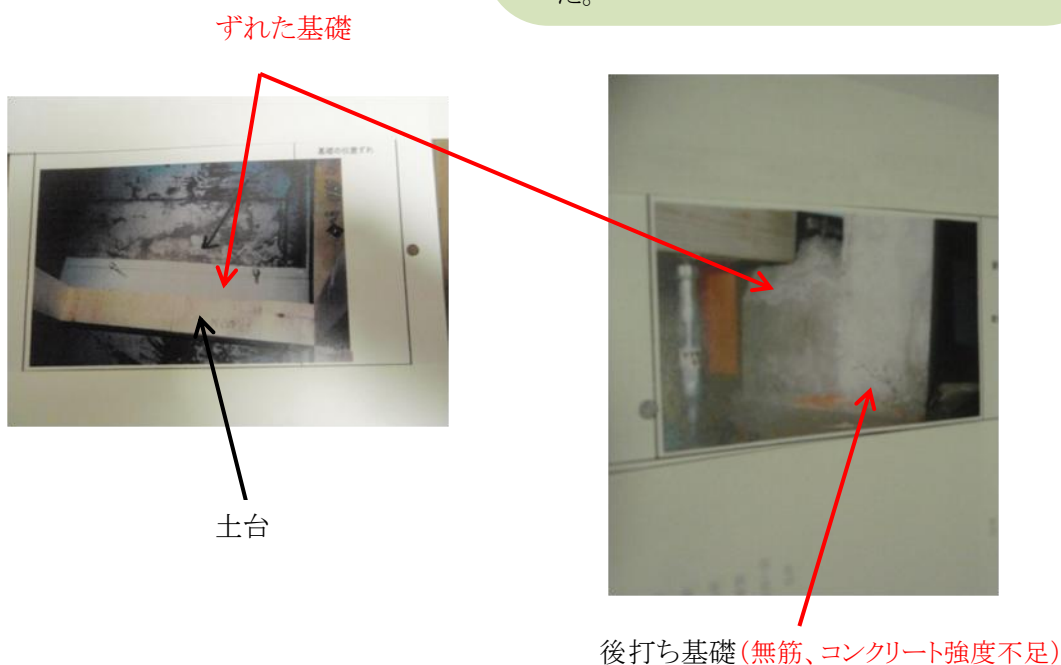
1. 基礎の位置ずれを生じた。(長さ900mm)
2. 位置ずれ基礎に抱き合わせて後打ち施工した基礎のコンクリート圧縮強度が不足していた。
3. 後打ち基礎に指示された鉄筋が入っていないかった。
4. 後打ち基礎には、アンカーボルトがなかった。

設計図では基礎のコンクリート圧縮強度は  $18\text{N}/\text{mm}^2$  となっているが、シュミットハンマー試験によると、後打ち基礎のコンクリート圧縮強度推定値は  $8.92\text{ N}/\text{mm}^2$  である(ちなみに当初基礎は  $20.29\text{ mm}^2$ )。建設会社のシュミットハンマー試験結果でも後打ち基礎のコンクリート圧縮強度推定値は設計図を下回っており、建設会社もコンクリート圧縮強度不足を認めている。設計図書および施行令第74条(鉄筋コンクリート造のコンクリート四週圧縮強度は  $12\text{ N}/\text{mm}^2$  以上)違反である。

RCレーダによる鉄筋探査の結果、後打ち基礎に鉄筋が入っていないことが判明。施行令第38条3項および平成12年建設省告示第1347号(第1第4項一号、同第3項五号イロ)違反。後打ち基礎と土台がアンカーボルトで緊結されておらず、施行令第42条2項に違反。
