鉄筋のかぶり厚さ不足・べた基礎の断面不足

年度	2007年完成(2007年検査)
場所	千葉県印西市
構造	木造在来軸組工法
階数	2階
延べ面積	131 m ²
用途	一戸建ての住宅

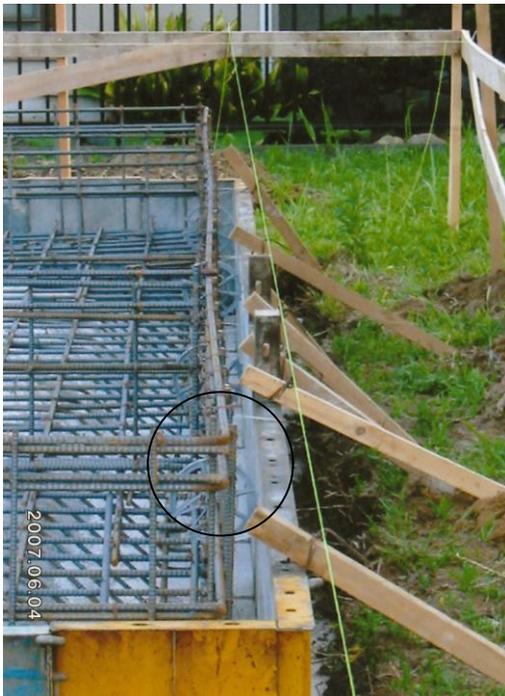
写真1

1. べた基礎底盤の鉄筋に対するコンクリートのかぶり厚さが30mmしかなく、施行令第79条の60mmに対して不足している。(写真2)
2. べた基礎底盤の設計断面寸法は150mm。遣り方の設定高さに従いコンクリートを打設すると、底盤基礎の厚みは130mmとなり、設計断面に対して20mm不足する。(写真2)
3. 写真1のままコンクリートを打設すると、基礎立上り部分の鉄筋のかぶり厚さは、10mm程度しか確保できず、施行令第79条の40mmに対して不足する。(写真1)

基礎立上り部分の鉄筋のかぶり厚さ不足は、立上り鉄筋の配筋位置のずれと蛇行によって起きている。なお、この現象は、間仕切り基礎、外周基礎のすべてに起きている。

これらの問題は、建築Gメンの検査によって指摘、結果として、全てを解体して、砕石地業から再施工することとなった。

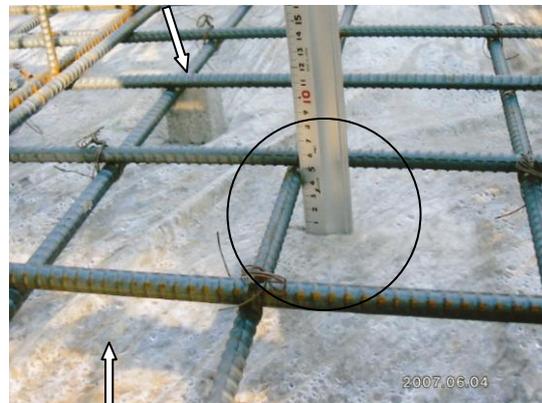
写真2

べた基礎底盤の鉄筋のかぶり厚さ不足は、砕石地業全体が転圧不良のため、スペーサーブロックが砕石に沈み込んだのが原因である。底盤の厚さ不足は、転圧不足によって、砕石地業の天端が設定した高さより高く、さらに、平坦でなかったことによって起きている。
