### 雨水の浸入

年度 2004 年完成(2005 年調査)  
場所 東京都世田谷区  
構造 地階 RC 造+木造枠組壁工法  
階数 地下 1 階、地上 2 階建て  
延べ面積 98 m<sup>2</sup>  
用途 一戸建ての住宅

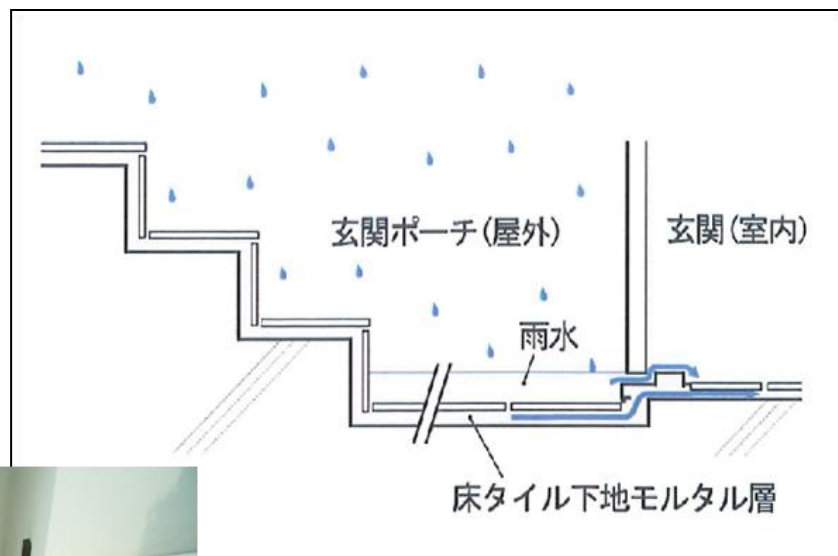
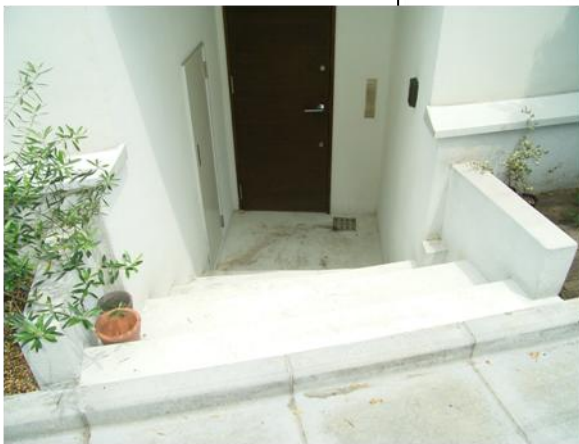
地階の玄関土間から、屋内へ雨水が浸入。

地階の玄関ポーチ床に降った雨水が適切に排水処理されなかったため、雨水が床タイル下地モルタル層を透って(耐圧盤の上端面を濡らし)室内床下に浸入した。

建基法第 19 条 1 項では、「建築物の敷地は、これに接する道の境より高くなくてはならず、建築物の地面は、これに接する周囲の土地より高くなくてはならない。ただし、敷地内の排水に支障がない場合又は建築物の用途により防湿の必要がない場合においては、この限りでない。」と定められている。しかし、本件では不適切な排水処理を行っている。
