排水管の勾配不良等

年度	2008年完成(2009年調査)
場所	千葉県成田市
構造	木造在来軸組工法
階数	2階
延べ面積	141 m ²
用途	一戸建ての住宅

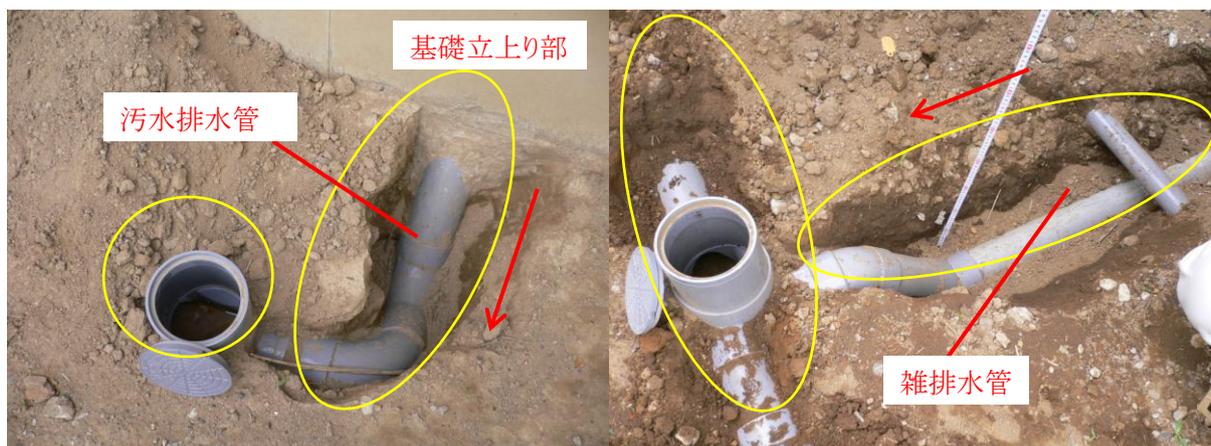
1. 汚水排水管は建物外部でU字となっている。
(HASS 010 1.2.6.(2)k, 3.2.12.(1)fに違反)
2. 雑排水管も極端な逆勾配となっている。
(HASS 010 3.2.12.(1)oに違反)
3. 埋設深さも著しく不足している。
(HASS 010 1.2.6.(2)g, 2.2.5.(4)c d 及び HASS 206 6.2.2.1.(1)に違反)

(※→は排水方向を示す。)

汚水排水管のU字部には常時トイレからの汚物が固まって、排水障害を起こしている。U字部は器具のトラップと合わせて2重トラップとなり、これも排水障害を起こす原因となっている。

雑排水管は接続先下流排水管が高いため逆勾配となり、当該雑排水管には水が溜まってしまっている状態である。
