## ユニットバス排水管接続不良による床下浸水

年度 2006 年完成 (2006 年調査)  
 場所 千葉県船橋市  
 構造 木造在来軸組工法  
 階数 2 階  
 延べ面積 162 m<sup>2</sup>  
 用途 一戸建ての住宅

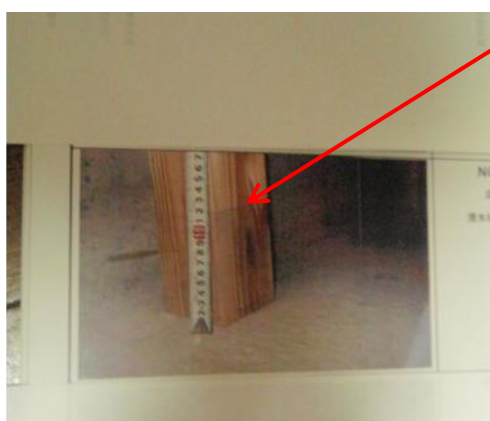
1. 新築入居してわずか 1 ヶ月後に 1 階浴室排水の 接続不良により漏水し、べた基礎底盤天端から最大高さ 120 mm まで床下全面において冠水した。
2. 浸水による床束及びその他床軸組材の含水率による強度低下が懸念される。

浸水高さ(120 mm)

当該不具合は、ユニットバス器具排水管と本配管の接続部分が仮接続のまま(接着されていない)で完成引渡しされたことによるものである。公庫仕様書 13.4.3(管の接合).1.口に不適合。

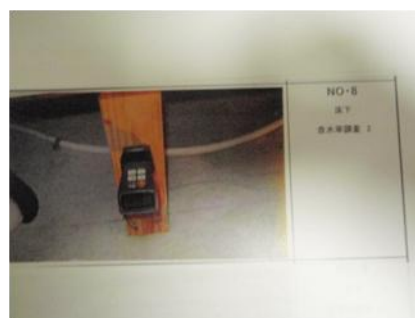
床束材の含水測定

水抜きしてから 15 日後、床下木材の含水率を測定した結果、床束は 24%と高かったが、土台・大引きは 11~12%と平衡含水率(木材の水分が平衡に達し、変化しなくなった含水率)であった。UB は温水であり、蒸気により湿気が広がり易いが、漏水発覚が早期であったこともあり、床束以外は大事に至らなかった。
