排水管の勾配不良

年度	2004年完成(2010年調査)
場所	茨城県取手市
構造	ログハウス
階数	2階
延べ面積	144 m ²
用途	一戸建ての住宅

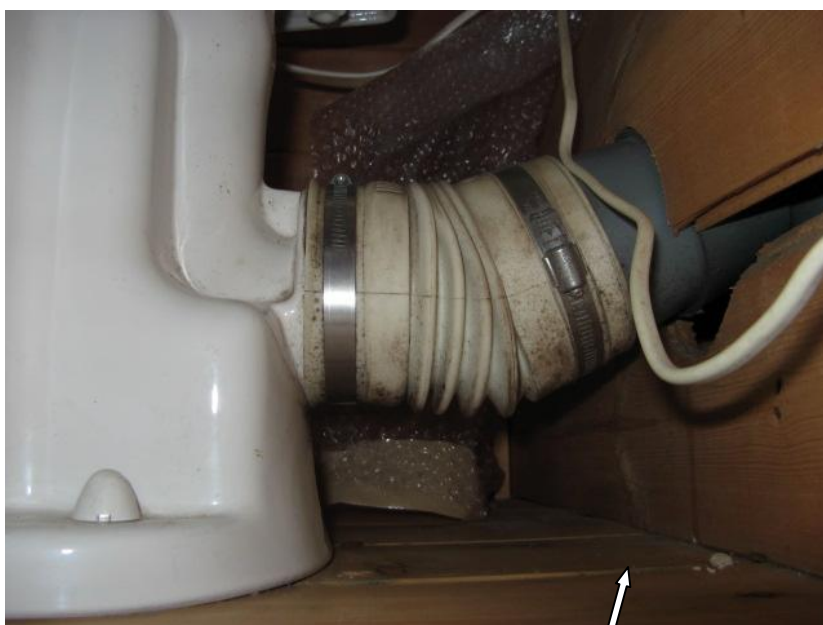
1. 横引きの排水管を逆勾配で施工している。
2. 塩化ビニル管とジャバラ管の接続部分から汚水漏れが起きている。

汚水漏れ

これは、パイプシャフト(壁内)内の排水たて管の頂部が高過ぎたにも拘らず、高さ修正を行わず、排水管を無理に押し曲げ、逆勾配のまま、ジャバラ管を使い便器と接続したものである。排水管が逆勾配であったのに加え、更に、無理な接続を行なったため、排水管の接続部分から汚水漏れが起きている。

配管設備の設置及び構造については、施行令第129条の2の5第3項で規定、HASSでは排水管の勾配を1/100以上としている。更に、便器メーカーでは、床上排水便器の施工説明書に、排水管の勾配を「必ず1/50以上確保すること」としている。
