11050

浄化槽

年度	2010年完成(2010年調査)
場所	千葉県白井市
構造	木造枠組壁工法
階数	2階
延べ面積	165 m ²
用途	一戸建ての住宅

瑕疵の特徴

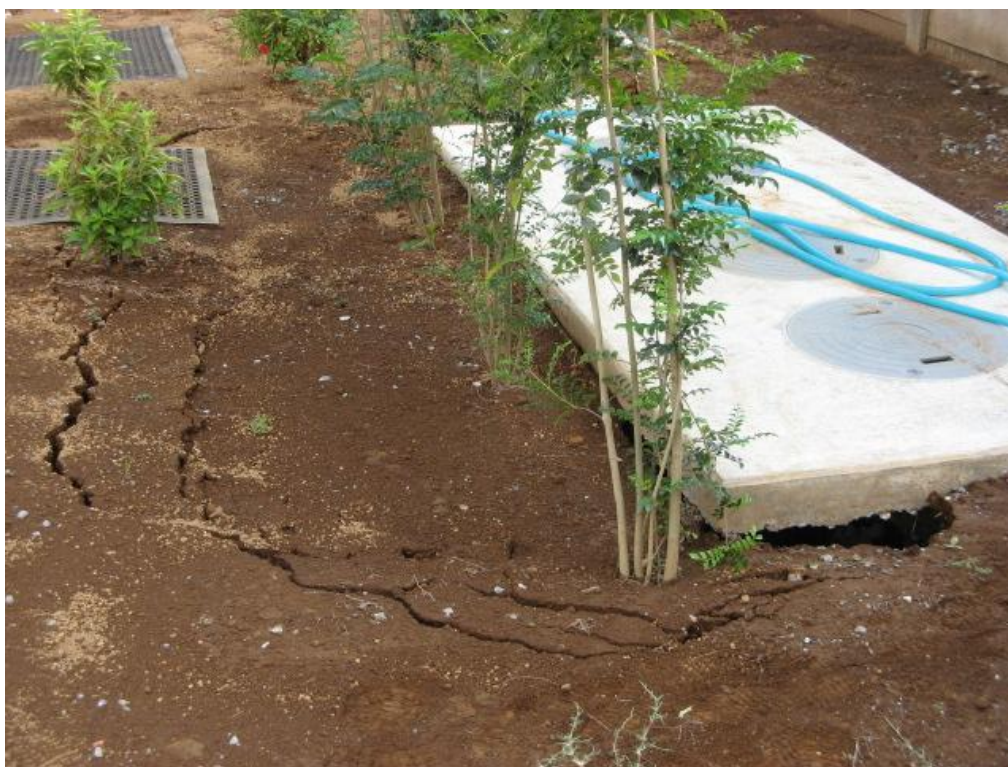
浄化槽周りの地盤が大きく陥没した。

浄化槽設置後の埋め戻しが不完全であったため、建物完成直後に、浄化槽周りの地盤が陥没、その後、陥没部に雨水が流れ込み、更に、陥没が拡大した事例である。

浄化槽設置後の埋め戻しについては、浄化槽法に基づく、浄化槽工事の技術上の基準及び浄化槽の設置等の届出に関する省令第1条五号ニにおいて、『埋戻しを行う場合においては、…十分な締固めを行なうこと』と定められている。支援機構仕様書16.2.2(設置工事).3では、『埋戻しは…良質土で行うものとし、深さの1/3程度ずつ周囲を均等に突き固め、水締めを行なう』と規定している。
