### 給湯管の保温不良

年度	1996年完成(2009年調査)
場所	東京都世田谷区
構造	木造在来軸組工法
階数	3階
延べ面積	109 m <sup>2</sup>
用途	一戸建ての住宅

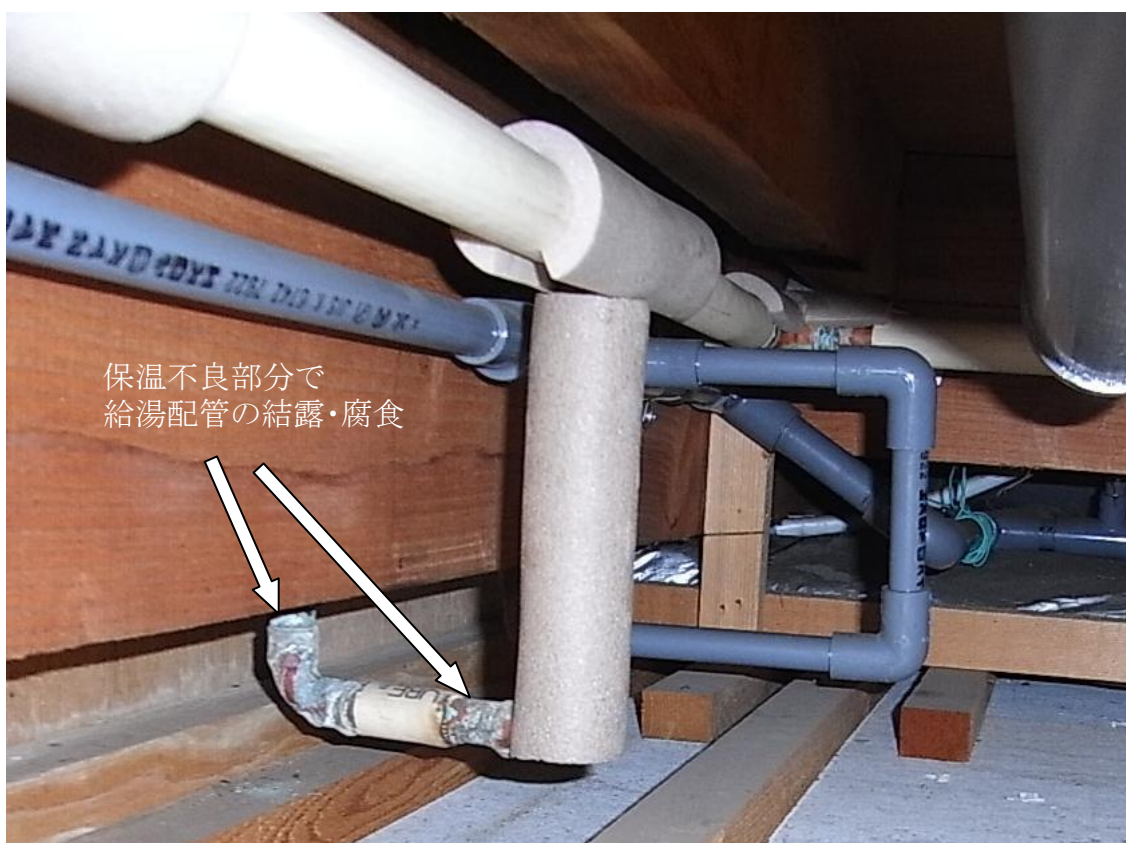
給湯配管接合部での保温処理が無い。  
公庫仕様書 13.3.4(保温措置)に反する。

給湯配管接合部での保温処理が無い。保温がないことにより熱の損失が起こる。(給湯中)給湯待機中に配管内の水温が下ると、配管外側に結露し、配管の腐食が起こる。また、結露水は周囲の建築材料を濡らし、汚損し腐朽させる。
