# 第150号

## マンションの基礎杭、 施工不良の背景

### 不動産契約のあり方

## べた基礎底盤と基礎梁が欠落・鉄筋量が不足

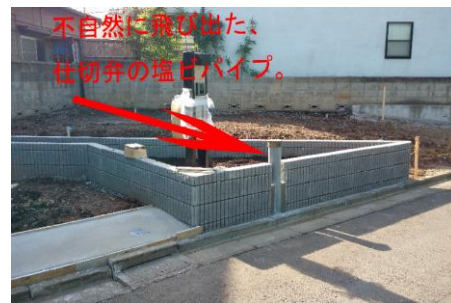
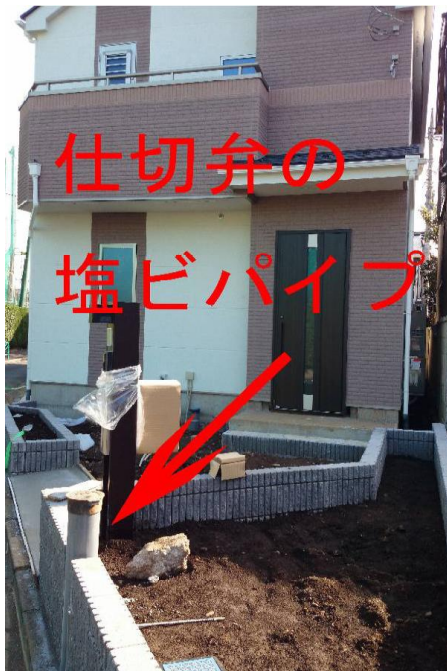
玄関の花壇のブロックの間に、70センチほど不自然に伸びた塩ビのパイプ。後になってわかりました

が、これは水道の公共仕切弁でした。設備業者に確認すると、古い住宅には、敷地内に仕切弁があることは決して珍しいことではなく、もしも仕切弁がある場合は、可能ならば、あらかじめ邪魔にならない場所に移動して工事をするところもあるとのことでした。しかし、そもそも仕切弁は、自治体の管轄なので、無闇に移動・撤去することはできないとも言っていました。

ならば、せめて最終形をもう少しスマートな形にすることはできなかったのか?同時に、事前に敷地内にこのような形の仕切弁があることを購入者に知らせるべきで、それを了解したうえで契約するべきだと思えます。

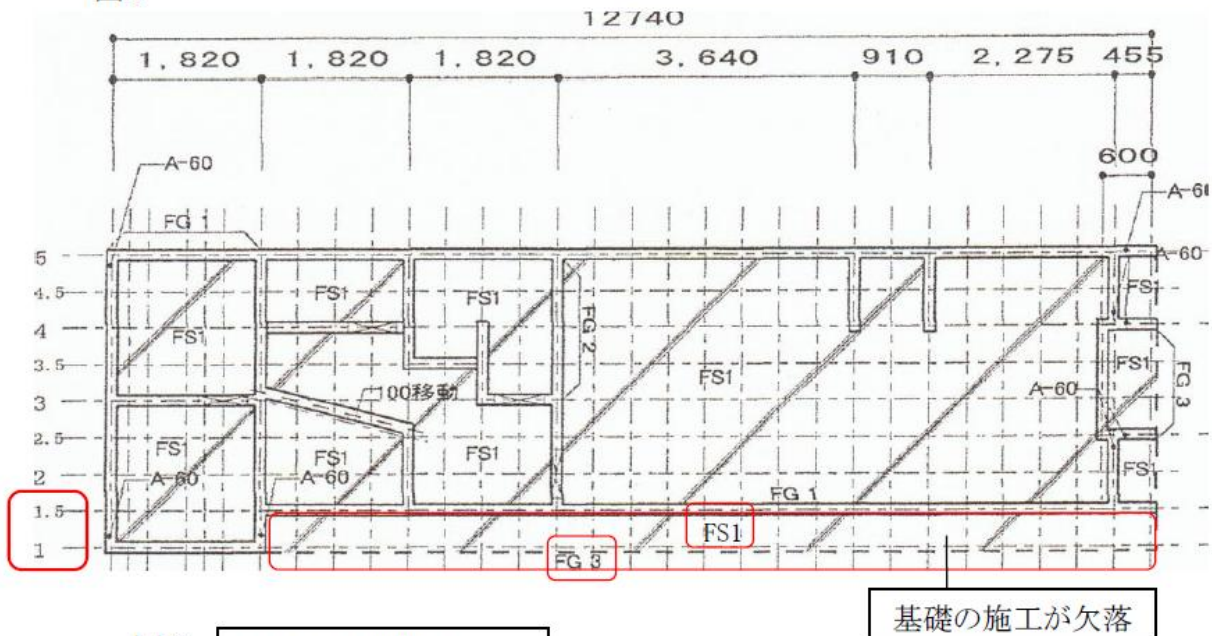
図1

1. 基礎伏図記載の基礎梁(FG3)とべた基礎底盤(FS1)の施工が欠落している。  
(図1、2-赤枠内)
2. 構造計算の結果が基礎伏図に反映されなかったため、べた基礎底盤(FS1)の鉄筋量が不足する施工が行われた。(図2)

当該建物は、狭小間口の3階建て、1~1.5通り間は2・3階がオーバーハングしている。このオーバーハング部分の基礎が欠落したまま建物が完成している。また、構造計算によるべた基礎スラブ(FS1)の鉄筋間隔は、両方向共 D-13@150 mmであるが、基礎伏図に D-13@300 mm (タテヨコ)と誤って記載したため、べた基礎スラブの鉄筋量が不足するという問題を引き起こした。
