第167号

補強コンクリートブロック造の欠陥住宅の事例

文責 常任理事
古屋敷 直樹

補強コンクリートブロック造の欠陥住宅調査の事例です。

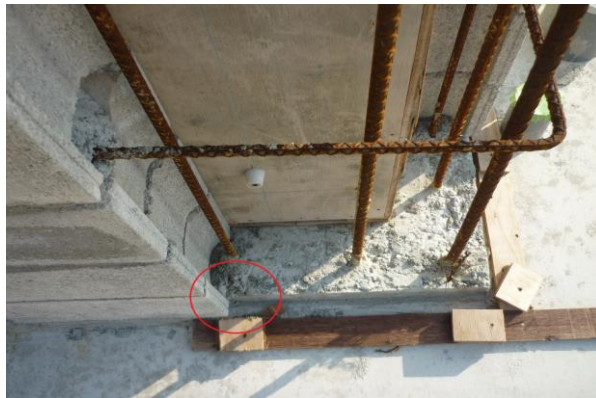
写真1

写真1のようにコンクリートブロック壁は外壁全周に渡り、基礎梁から約40mm程度外側にはみ出しており、コンクリートブロック壁厚190mmに対して1/5以上の欠損が存在していた。

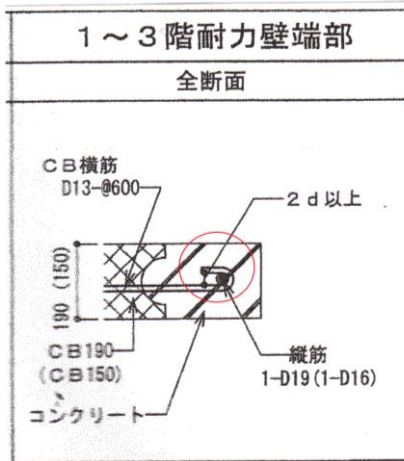
図1

鉄筋の錆はケレンすれば支障がない程度であつたので一安心であるが、他に重大な欠陥が発見された。図1のように設計図ではコンクリートブロック壁の端部はC B横

筋をD19(直径19mmの異形鉄筋)又はD16の縦筋に「かぎ掛け」して結束線で緊結しなければならぬ。

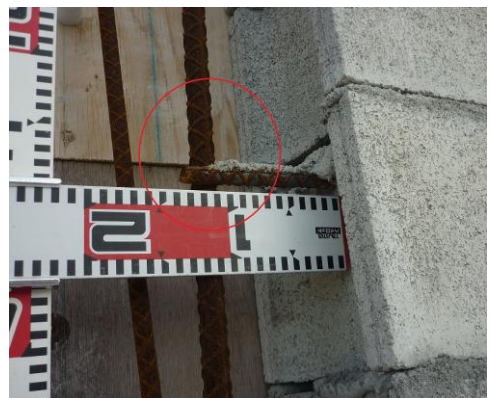
写真2

しかし、現状は写真2のようにC B横筋は切りっぱなしの状態である。

コンクリートブロック壁の端部や、L型出隅部分、T型交差部分、十字交差部分においても全て配筋不良であつた。

現状ではコンクリートブロック壁が拘束されておらず、地震や台風等の外力による抵抗力が充分でない状態である。

現状では擁壁の安全性に不安がある。
まだ1階の施工途中であるが以上のように多数の欠陥があり、現状では建物を維持する耐力不足が懸念される為、施主と施工者の話し合いの結果、基礎から全て取り壊し、やり直しをすることとなった。

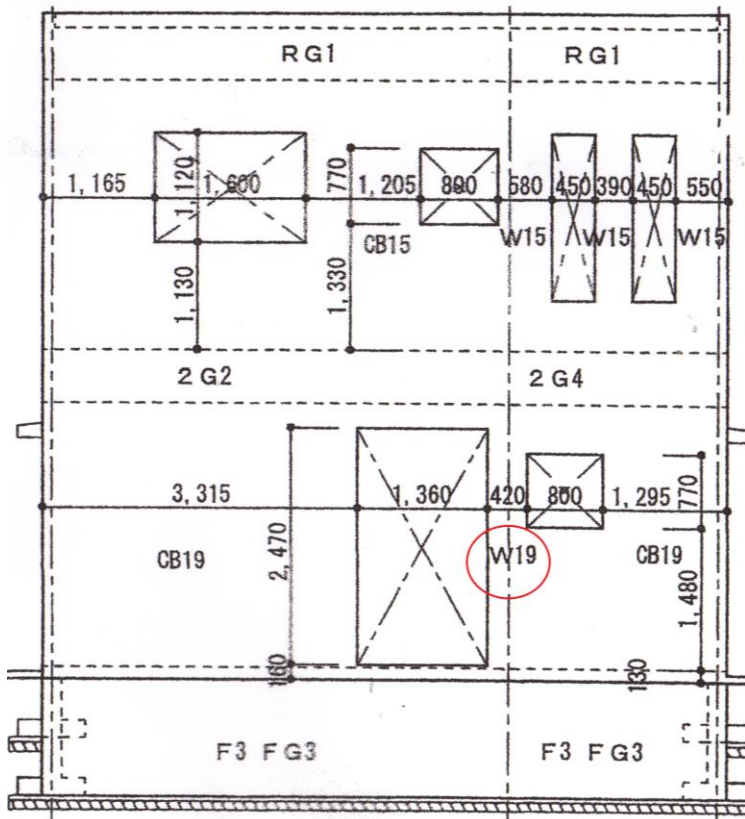
また、設計図では1階は図2、図3のように1階のRC部分の壁は符号W19のようにダブル配筋(縦筋も横筋も表裏のように両側に鉄筋が必要)となつている。しかし、現状はまったく配筋がされていない状態であり、コンクリートブロック壁の補強の為の縦筋D19のみ配筋されている状態である。調査結果を踏まえて後日施工者との話し合いの場が設けられたが、この件に関して、現場監督をはじめ、建築部長や設計部長、管理建築士ですら、現状の配筋で良いと思つていたというお粗末な施工管理状態であつた。

符 号	W19	
断 面		
タテ筋	D13-@200	
ヨコ筋	D13-@200	
開口部 補強筋	タテ	2-D13
	ヨコ	2-D13
	ナナメ	2-D13
	コーナー部	2-D13
端部補強	2-D13	
備 考

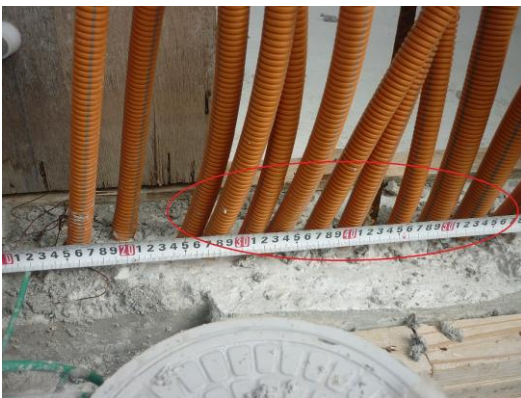
写真3

配筋以外にも欠陥が存在した。写真3は、電気配線を通すためのコンクリートの中に打ち込まれるCD管である。CD管相互の離隔は25mm以上必要であるが、現状は殆どCD管同士がくっついた状態である。

このままコンクリートが打設されれば、コンクリートが充分充填されず欠損を生じてしまう。耐力壁としての機能が果たされない状態である。

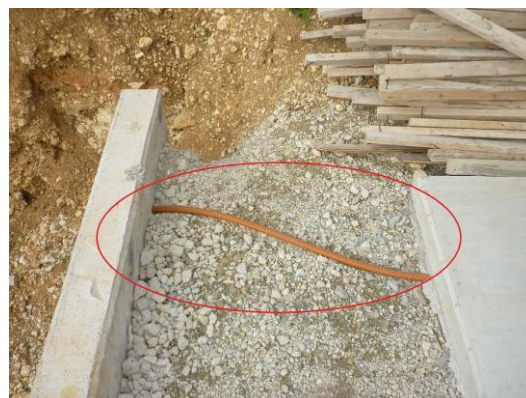
写真4

CD管に関しては、もうひとつ施工不良があった。

CD管はコンクリートに埋設する部分のみ使用可能であるが、写真4のように土中や露出する部分の配管は難燃性のあるPF管の使用が必要である。

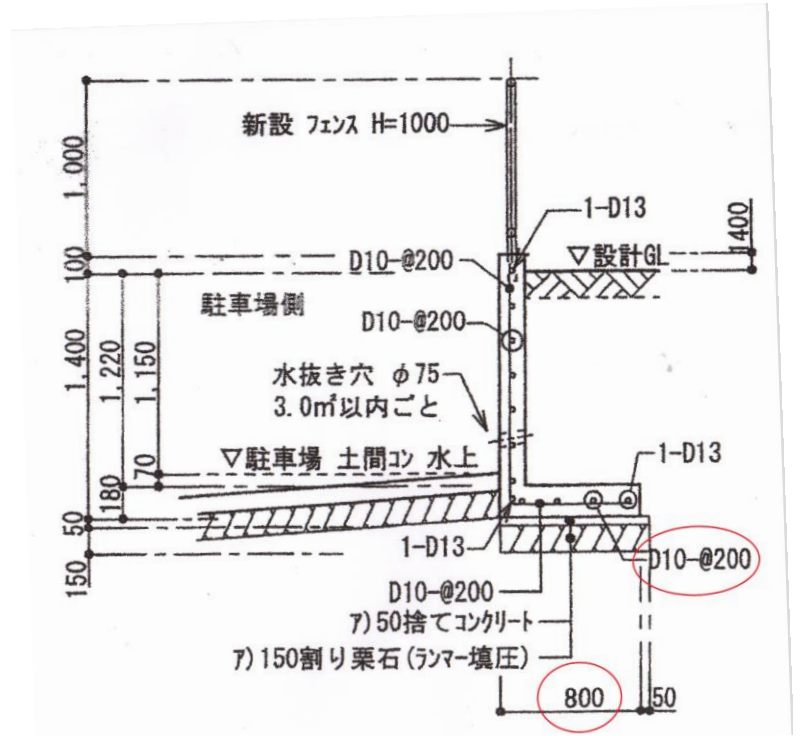
図 4

更に、施工者の工事写真で発見できた欠陥として、擁壁の底盤の幅が不足していた。

図4のとおり設計図では底盤の幅が800mmであるが、施工者の工事写真では600mmしかなかった。

現状では擁壁の安全性に不安がある。
