# 第170号

前回に続き、【週刊文春】(3月23日号)に取り上げられた記事についての最終回です。今回は「床組」「横架材」「小屋組」「耐力壁」などに関する項目です。以下の②③は楔168号の欠陥番号に対応しています。

「【週刊文春】の欠陥住宅記事について」  
「その3」  
欠陥の内容「その他」  
文責 大阪府・建築Gメン  
高塚 哲治

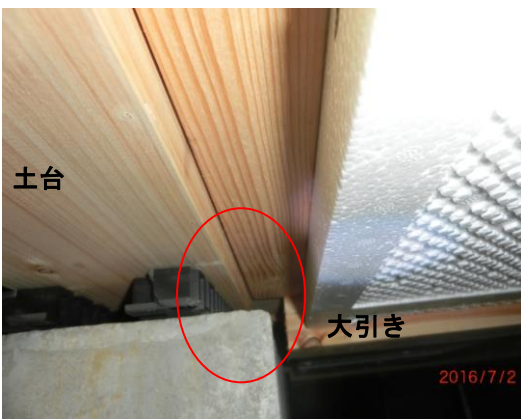
建築基準法施行令第47条第1項において、『構造耐力上主要な部分である継手又は仕口は、ボルト締結、かすがい打、込み栓その他の国土交通大臣が定める構造方法によりその部分の存在応力を伝えるように緊結しなければならない。』と規定されているが、和室部分に関しては、構造耐力上主要な部分である「土台」と「大引き」(1階床版)の接合部には隙間が生じ、「土台」と「大引き」の接合部は緊結されていない。したがって、当該部分は同法施行令第47条第1項の規定を満たさず、構造耐力上の安全性を有していない。

(写真-1)「土台」と「大引き」の仕口部分

【欠陥の詳細説明】  
「基礎立上りと土台の高さが全て一定であれば、和室床には畳が敷かれていることから、リビングなどの床と段差を設けないバリアフリーの場合は、必然的に和室床の大引きは土台よりも低く設置され、両者には段差が生じます。土台と大引きの段差が大きくなる程、土台と大引きの緊結は難しくなります。当該建築物においても、基礎立上りと土台の高さがすべて一定で、和室とリビングはバリアフリーであることから、土台と大引きの段差が大きく、緊結できない状態になり、同法施行令第47条第1項の規定を満たさなくなっています。(写真-1)参照」

段差が生じた「土台」と「大引き」を緊結させる方法はいくつか考えられますが、「木造住宅工事仕様書」(資料-1参照)に記載された方法も参考になるでしょう。

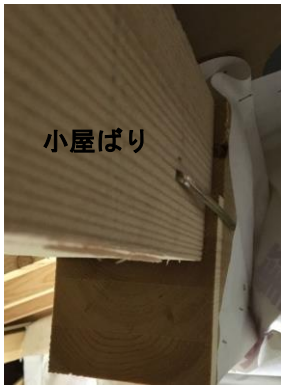
(写真-4) 「小屋ばり」継手の緊結不良

(2) 「小屋組」各部材の仕口・継手の緊結不良。  
小屋組各部材の仕口・継手各所に緊結不良が認められ、剛性が不足しています。《写真-4》(写真-5)参照》

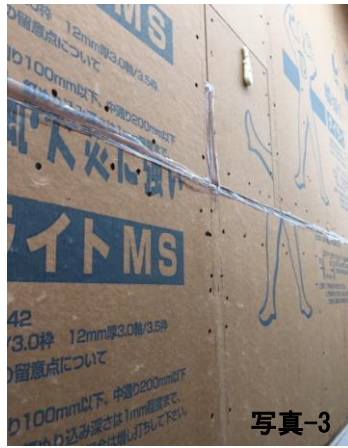
写真-3

(1) 「耐力壁」(ダイライト)の施工不良。

耐力壁(ダイライト)が継ぎ接ぎされて、面材「耐力壁」としての構造耐力性能を有していません。《写真-2》(写真-3)参照》

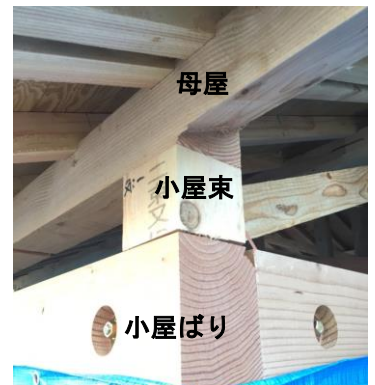
(写真-5) 「小屋ばり」「小屋束」「母屋」仕口の緊結不良

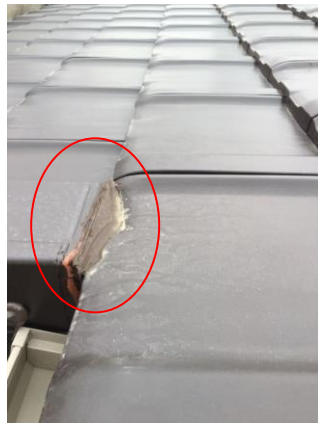
(写真-6) 屋根瓦

(3) 「屋根瓦」の施工不良。  
「屋根瓦」の割り付けが悪く、入隅部分に納まりが付いていません。《写真-6》参照》

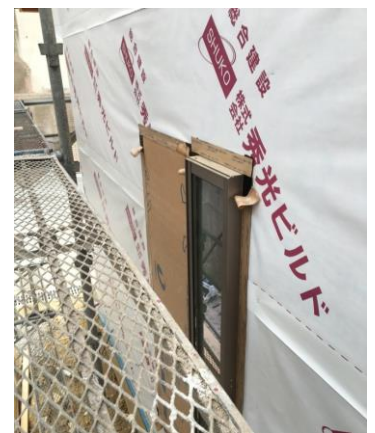
(4) 外部建具廻りの防水工事の不良。  
「防水シート」の上から外部建具廻りに「防水テープ」が張られ、「防水シート」が未施工の部分も見られます。《写真-7》参照》

(写真-7) 外部建具廻りの防水工事
