第184号

土留めで 知っておきたいこと

□実例欠陥建築集・木造編

石膏ボードの厚さ不足

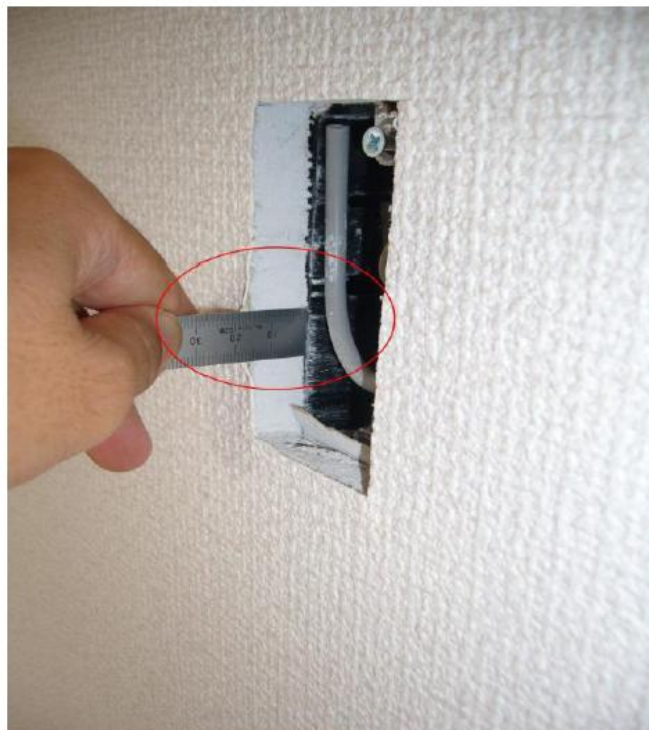
06026

準防火地域内で木造3階建ての場合。
準耐火構造の耐力壁である間仕切壁の、防火被覆としての石膏ボードの厚さ違反。
(平成12年建設省告示第1358号に違反)

(写真は是正後の石膏ボード厚み 15 mmです)

準耐火構造の構造方法としては、『石膏ボード厚さ 15 mm以上』又は『石膏ボード厚さ 12 mm以上+石膏ボード厚さ 9 mm以上』等を貼る方法がある。当物件の建築確認申請書では石膏ボード厚さ 15 mmの仕様で明記されていたが、厚み 12.5 mmの石膏ボードのみしか貼っていなかった。建築Gメンの第三者建物完成検査で指摘し、1~3階までの階段を全て撤去し、壁の石膏ボードを貼りかえ、作り直す作業に2ヶ月間要した。

建基法第64条、同第2条九号の三、同第2条七号の二、平成12年建設省告示第1358号に違反。
