# 第57号

現場検査事例

『後を絶たない怖い建築』

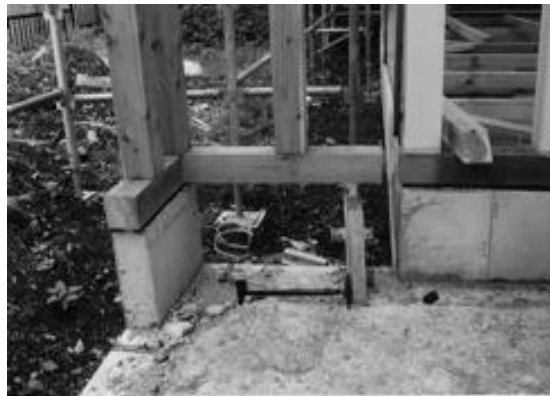
至る所が食い散らかし状態になっ  
ている。  
②柱、及び壁の下で、基礎を必要と  
する個所に基礎がない。

基礎のない外壁、  
長さ不足で接続のない土台

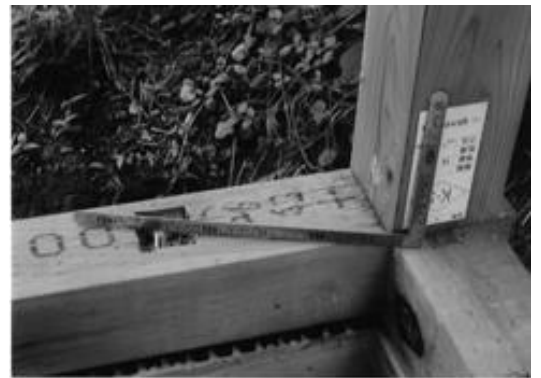
③基礎が蛇行(3cm)し、尚且つ  
基礎天端の水平が悪い(1cm)。  
④アンカーボルトの絶対数が不足  
し、必要とする位置にアンカーボル  
トの施工がない。  
⑤アンカーボルトは芯ずれを起こ  
し、更に、基礎天端からの出寸法も  
不足している。

アンカーボルトの出寸法不足

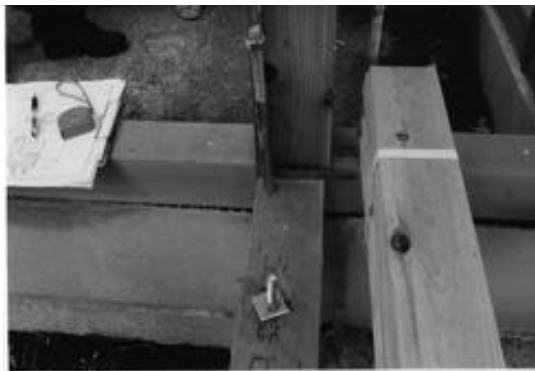
ホールダウンアンカーの芯ずれ

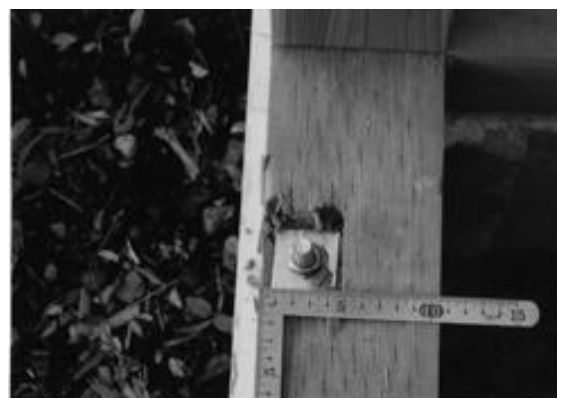
アンカーボルトの芯ずれと土台の欠損
