## 底盤の断面不足

年度	1998年完成(2002年調査)
場所	東京都武蔵村山市
構造	木造在来軸組工法
階数	2階
延べ面積	100 m <sup>2</sup>
用途	一戸建ての住宅

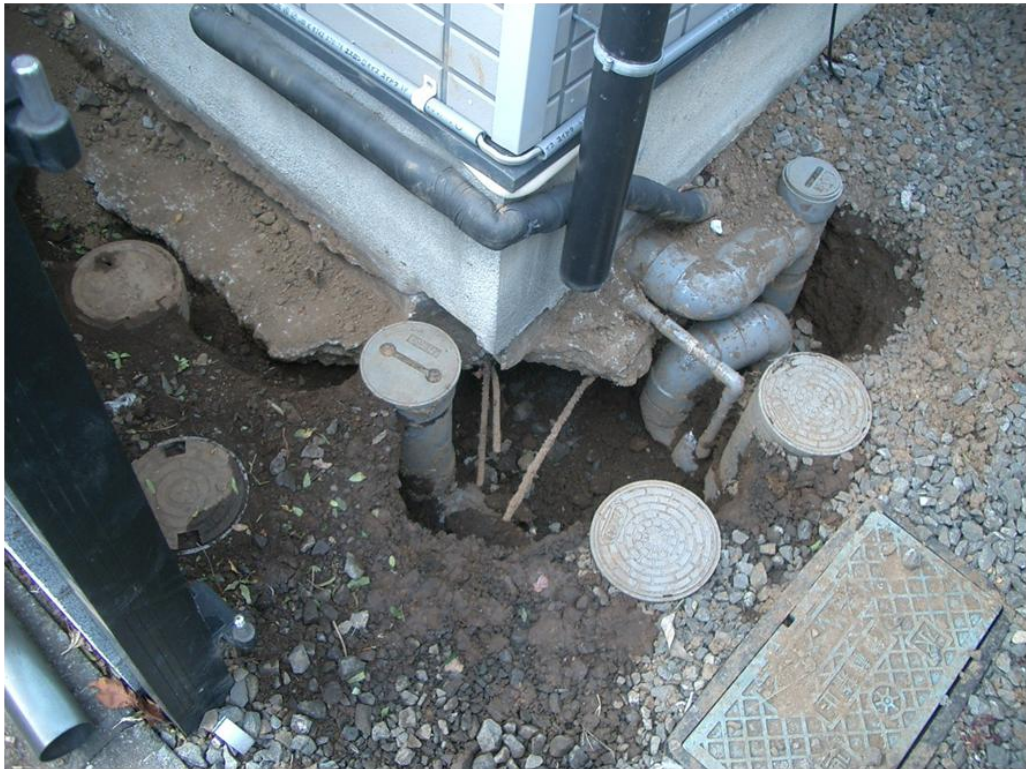
1. 設計図では底盤厚さは150 mmとなっているが、実際には80 mmしかない。鉄筋のかぶり厚さが施行令第79条に違反。
2. 底盤が不成形。
3. 建物の出隅部に底盤がない。

施行令第79条では、基礎の鉄筋のかぶり厚さは60 mm以上必要。基礎底盤厚さが80 mmでは、鉄筋をどこに配置しても、かぶり厚さが不足することになる。

また、底盤の型枠を設置しないでコンクリートを打設したため、底盤コンクリート断面は端部が丸まっている等の不成形で、厚さも薄い。建物出隅部では、設備管があることにより、本来あるべき底盤コンクリートがない。
