布基礎底盤の施工不良 と 布基礎立上り部の鉄筋のかぶり厚さ不足

年度	2003年新築(2005年調査)
場所	山梨県
構造	木造在来軸組工法
階数	2階
延べ面積	124 m ²
用途	一戸建て専用住宅

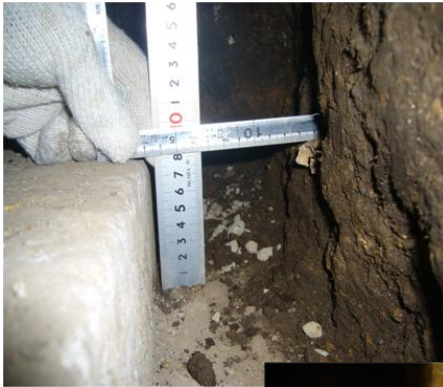
写真1

1. 布基礎底盤の厚さは15cm以上(平成12年 建設省告示第1347号第1第4項一号)と規定されているが、計測部分では8.1cm程度と不足している(写真1)。また、側面はジャンカになっている(写真2)。ジャンカとは、コンクリートが分離して粗骨材だけが集まり、空隙が生じて硬化した状態。コンクリートの強度不足は明白で断面欠損となる。
2. 布基礎立上り部の鉄筋のかぶり(鉄筋のコンクリートによる被覆)厚さが計測用に仮設置した定規を含めても27.3mmを示している(写真3)。この部分は40mm必要(施行令第79条)。
