宅地造成直後に建築した建物が不同沈下

年度	1999年完成(2008年調査)
場所	千葉県茂原市
構造	木造在来軸組工法
階数	2階
延べ面積	112 m ²
用途	一戸建ての住宅

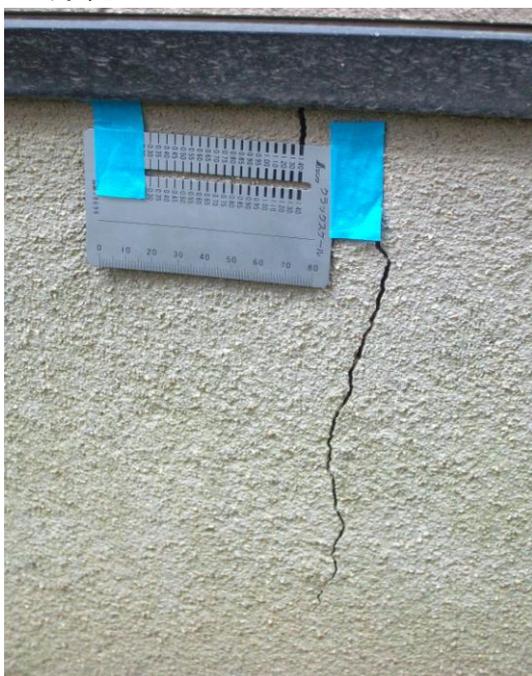
写真1

1. 造成直後の敷地にべた基礎を採用して建築、建物が58mmもの不同沈下を起こした。
2. 水田を造成した敷地にもかかわらず、地盤調査を行っていない。

基礎立上り: 亀裂幅 1.4mm

建築敷地は、水田に2m近い盛り土を行い造成、しかも近くには用水路が流れている土地にもかかわらず、地盤調査をすることなく、べた基礎を採用して建築している。その結果、建物は58mmもの不同沈下を起こし、べた基礎底盤(スラブ)には、長さ5m幅1.2mm、基礎立上り部分には幅1.4mmの亀裂が出来た。(写真1、2、3)

不同沈下によって玄関ドアやアルミサッシは施錠が出来ない状態となっている。基礎の設計に際して、施行令第38条1項に基づく安全を確かめるべきであった。

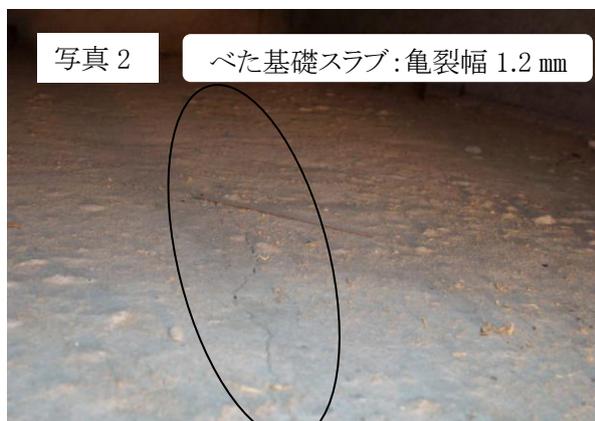
写真2

べた基礎スラブ: 亀裂幅 1.2mm

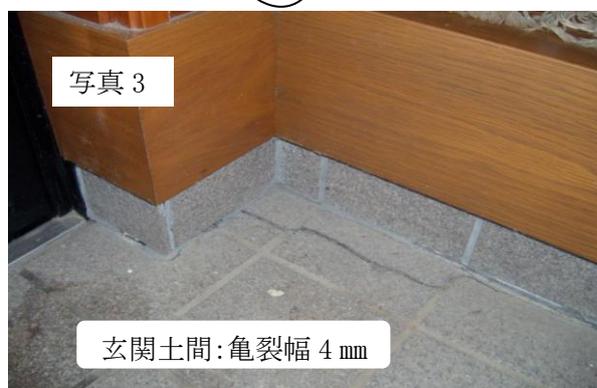
写真3

玄関土間: 亀裂幅 4mm
