## アンカーボルトの埋込み不足

年度 2003年完成(2004年調査)  
場所 東京都世田谷区  
構造 木造在来軸組工法  
階数 3階建て  
延べ面積 100㎡  
用途 一戸建ての住宅

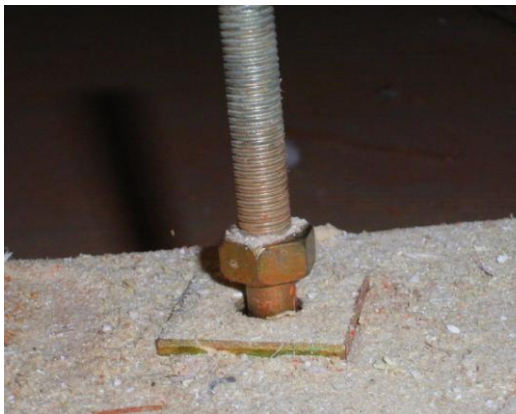
写真1

アンカーボルトの埋込長さ不足(定着不足)。  
土台と基礎の緊結不足(施行令第42条2項違反)。

アンカーボルトの埋込長さが不足し、ネジ切部分の下端が土台より上に出てしまっているため、ナットが全く効いていない状態である。

この状態は、施行令第42条2項(土台は基礎に緊結しなければならない)違反。アンカーボルトの埋込長さ不足(定着不足)は、アンカーボルトの引き抜き力不足となる。
