基礎の天端均し不良

年度	2004年完成(2004年調査)
場所	東京都豊島区
構造	木造在来軸組工法
階数	3階建て
延べ面積	100㎡
用途	一戸建ての住宅

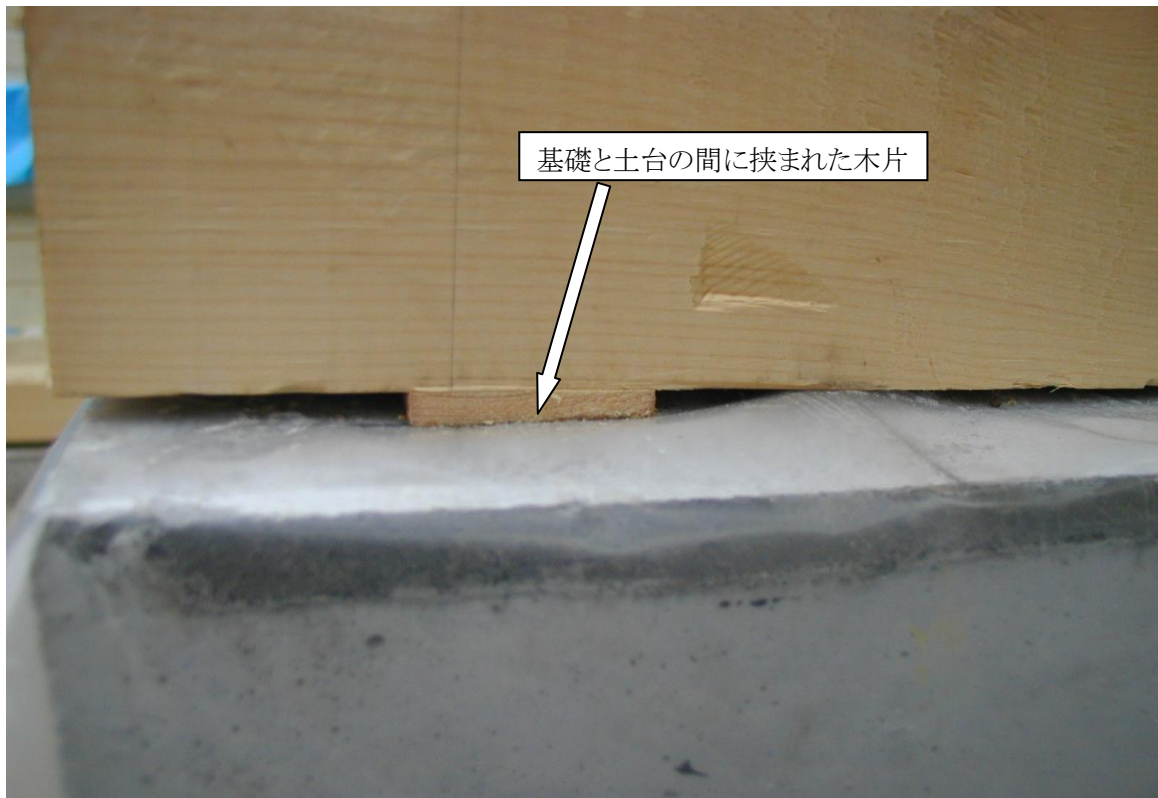
写真1

基礎天端均しの不良。
土台下の隙間に挟み込んだ木片の腐朽や潰れにより、土台の安定を欠き、建物の耐力や耐久性に悪影響を与える。

基礎の天端均しが悪く、基礎天端が凸凹しているため、凹んだ部分に木片を挟んで土台を据え付けている。

木片が腐朽したり、潰れたりすると土台の安定を欠くことになる。

柱直下に位置していて、軸力の集中するところでもあり、建物の耐力及び耐久性への悪影響が危惧される。
