基礎(杭)

03018

杭の位置ずれ

年度	2000年完成(2007年調査)
場所	千葉県八街市
構造	木造在来軸組工法
階数	2階
延べ面積	126 m ²
用途	一戸建ての住宅

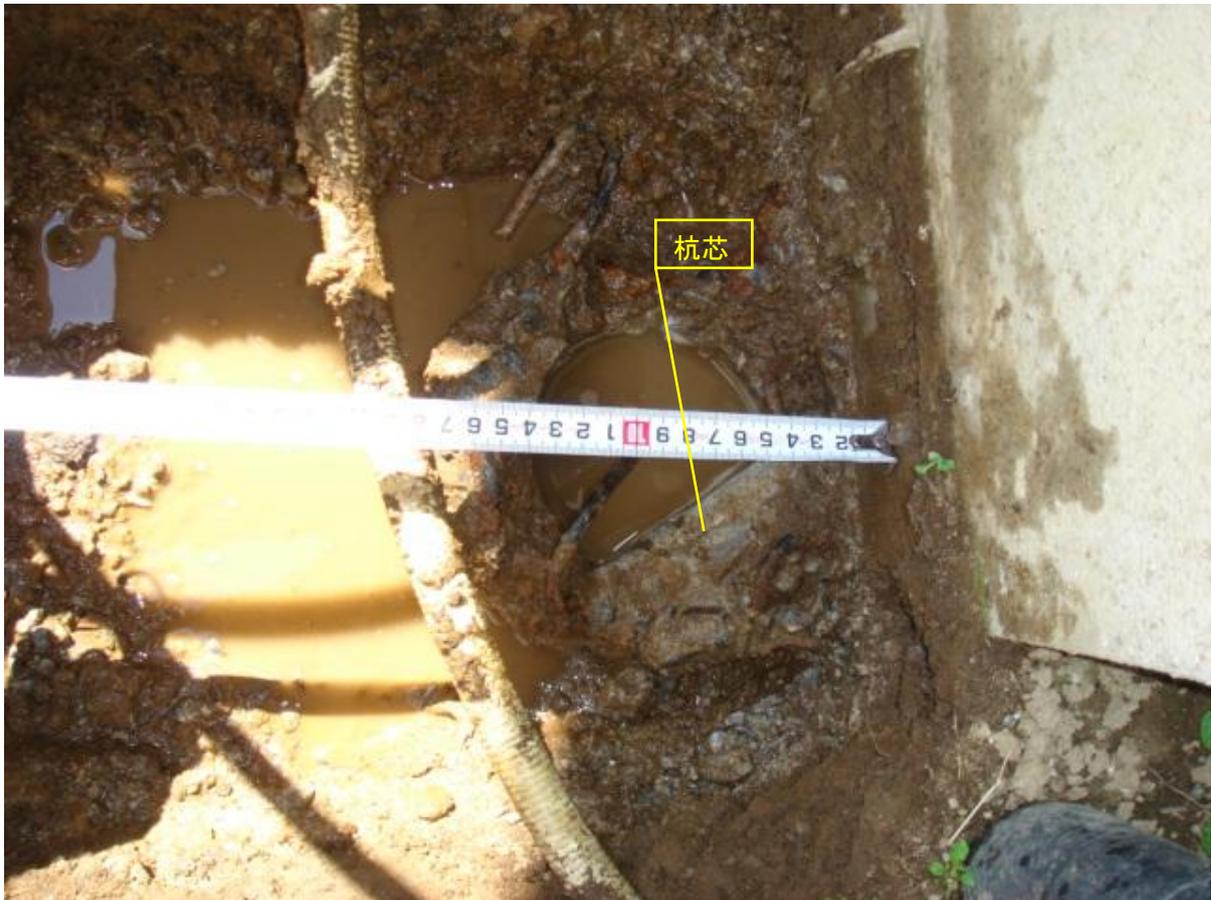
1. 杭打工事報告書に記載された杭の位置が、基礎仕上面より80 mm程度離れた位置にあり、杭が完全に基礎から外れている。
2. 建物に作用する荷重及び外力は全く杭に伝達されておらず、不同沈下の原因ともなっている。

杭は全て同方向に100～300 mm程度ずれている。つまり、南面は殆ど基礎の外側に外れており、北面は本来の位置より建物内側にずれている。杭打ち工事施工後に建物配置を変更したために生じたものである。平成12年建設省告示第1347号第1第2項一号(基礎ぐいは、構造耐力上安全に基礎ぐいの上部を支えるよう配置すること)違反である。
