土台の欠損と敷き込み精度

年度	2006 年完成 (2006 年調査)
場所	埼玉県春日部市
構造	木造在来軸組工法
階数	2 階
延べ面積	136 m ²
用途	一戸建ての住宅

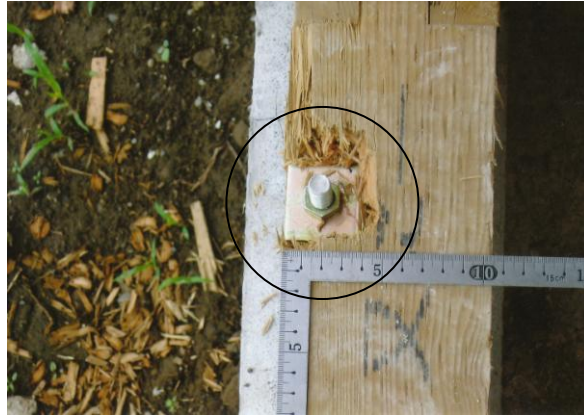
写真 1

1. 建物全体にわたって、ホールダウンアンカーやアンカーボルト締め付け部の土台を欠損している。(写真 1、2、3)
2. 土台継ぎ手のかみ合わせ精度が悪く、土台が浮き上がっている所(段差)が複数箇所ある。(写真 2)

当該建物には、アンカーボルトの潜り過ぎによる欠損が 13 箇所、更に、芯ずれによる欠損が箇所が 3 箇所あった。これ等は、全て基礎工事の精度不良によるものであるが、土台を敷き込む前に基礎を修正すべきであり、土台を欠損してはならない。施行令第 42 条 2 項違反。

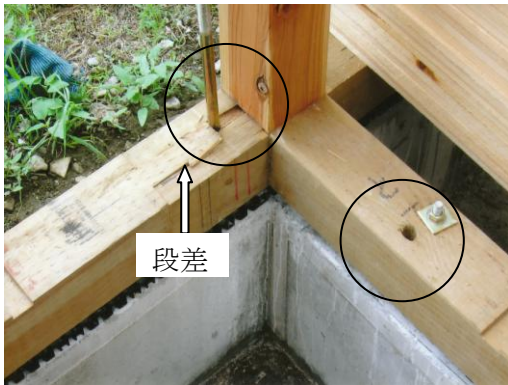
写真 2

また、土台継ぎ手部のかみ合わせが悪く、土台の天端に段差が出来ている。これは、転ばし床が主流である現在、土台天端の段差は床の水平不良に繋がるものである。

従って、土台敷きに際しては、土台を段差なく敷き込み、更に、基礎パッキンの調整板等によって、土台天端を水平にすることが必須である。
