柱の割れと反り

年度	2006年完成(2008年調査)
場所	埼玉県越谷市
構造	木造在来軸組工法
階数	2階
延べ面積	134 m ²
用途	一戸建ての住宅

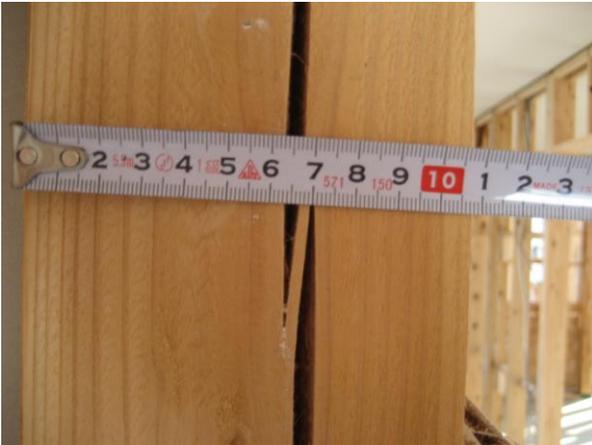
写真1

1. 建物全体にわたって、柱に最大4mmもの割れが入った。(写真1.2.3)
2. 更に、柱が反りを起したため、建物内全体の壁面が波打ち現象を起した。

これは、柱に杉のグリーン材(未乾燥材)を使用したため、乾燥収縮によって割れと反りを起したものである。更に、間柱材の変形も加担し、建物内の壁面が波打ち現象を起したため、全室の壁を解体し、全面やり替えとなった。日本農林規格を参照。
