## 小屋組

08031

### 小屋組構造材の割れ

| 用途 | 一戸建ての住宅 |

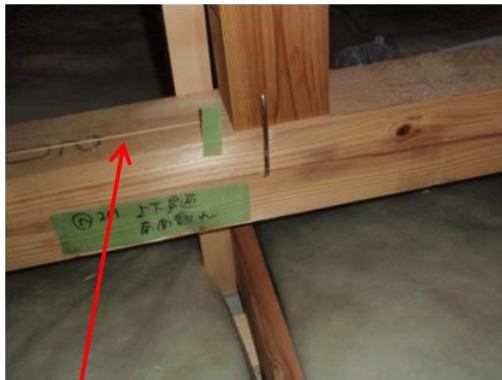
梁及び小屋束側面の貫通割れ

貫通割れは長さ比が日本農林規格の 1/3 以下を大幅に上回っている。木口割れ長さ比は農林規格の 2 倍以下を上回っている。調査した範囲の木材の割れは、農林規格の材面の品質基準「構造用Ⅱの規準」の最低数値を満たしておらず、構造耐力上主要な部分に使用する木材の品質としては、本来の構造強度(性能)を受け持つ耐力を期待できないものと判定できる。施行令第 41 条(構造耐力上主要な部分に使用する木材は耐力上の欠点がないものでなければならない)違反である。

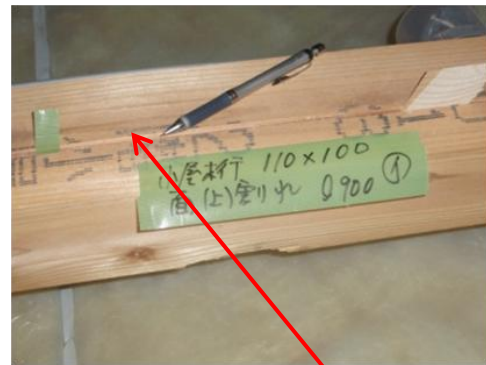
梁上下面の貫通割れ
