## 小屋組

08032

### 接合金物の施工不良

年度 1994 年完成 (2009 年調査)  
場所 東京都  
構造 木造在来軸組工法  
階数 2 階  
延べ面積 146 m<sup>2</sup>  
用途 一戸建ての住宅

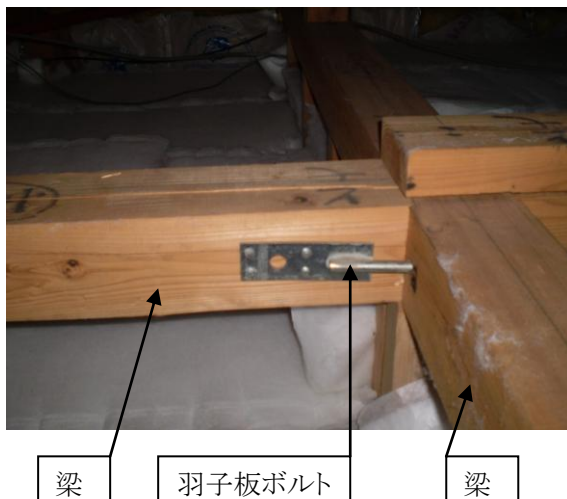
羽子板ボルト(写真 1)・火打金物(写真 2)が適切な接合方法で緊結されていない。施行令第 47 条 1 項に違反している。

写真 1 の羽子板ボルトは六角ボルトで接合し、写真 2 の火打金物はスクリューボルトかコーチボルト等で接合する仕様になっているが、本件では釘だけの接合であった。

施行令第 47 条 1 項では、「構造耐力上主要な部分である継手又は仕口は、ボルト締め、かすがい打、込み栓打その他の構造方法によりその部分の存在応力を伝えるように緊結しなければならない。」とあり、これに違反している。また、施行令第 1 条三号において、梁、及び火打材は、構造耐力上主要な部分として定められている。
