## 小屋組

08034

### 母屋材の継手不良

年度 (2004 年調査)  
場所 神奈川県  
構造 木造在来軸組工法  
階数 2 階建て  
延べ面積 100 m<sup>2</sup>  
用途 一戸建ての住宅

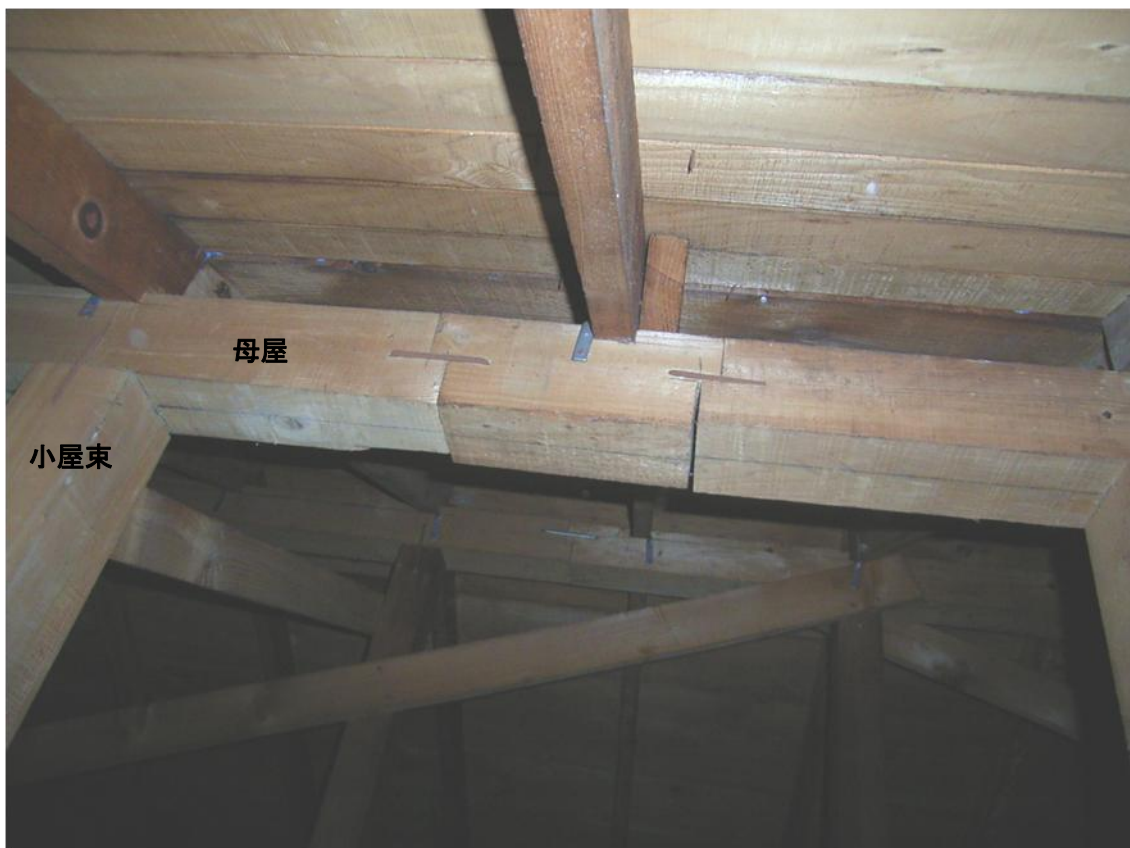
母屋材の継手の不備。  
継ぎ手位置は、支持材(小屋束)からの持ち出し長さが長すぎる。

支持材(小屋束)からの持ち出し長さは 150 mm内外とするのが標準(JASS 11 の 4(和式小屋組).3(工法)項) であるが、現状は 300 mmを超え、標準に反する。
