第119号

ご依頼者からの投稿 我が家のリフォーム を体験して

ある工務店さんの施工建物

割栗地業と底盤(フーチング)の断面不足

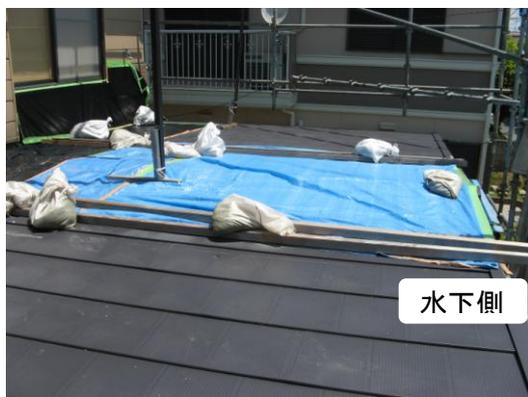
緩勾配(0.5/10)の屋根

しを依頼。
2度のやり直し後、一通り屋根が完成した所で、散水試験をお願いしたのですが、わずか1・2分で雨漏りが発生。施工する前よりも明らかに悪化してしまいました。

どう考えてもおかしいではないかと問い詰めたところ、「緩勾配であるためこの屋根だといくらやり直しても雨水が逆流してしまい、雨漏りを起こす原因になる」という回答。屋根材の施工基準に満たない勾配量であることが、施工開始から半年、ここへ来てようやく発覚しました。

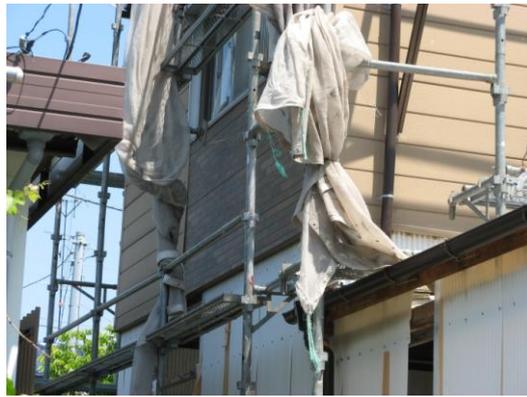
また、それ以外では、作業用に建てた足場が不安定であったため強風で煽られ、外壁のサイディングに当た

り、凹んでしまったため張替えを余儀なくされたのですが、話と違う部分を勝手に剥されたり、サイディングの材料もどういったものにするか相談してから進めるはずが、色味もパターンも全く別のものを、家を空けている間に勝手に張られてしまうなど、ここでは書ききれないほどの問題が多々あり本当に散々な目に会いました。

柄違いの外壁サイディング

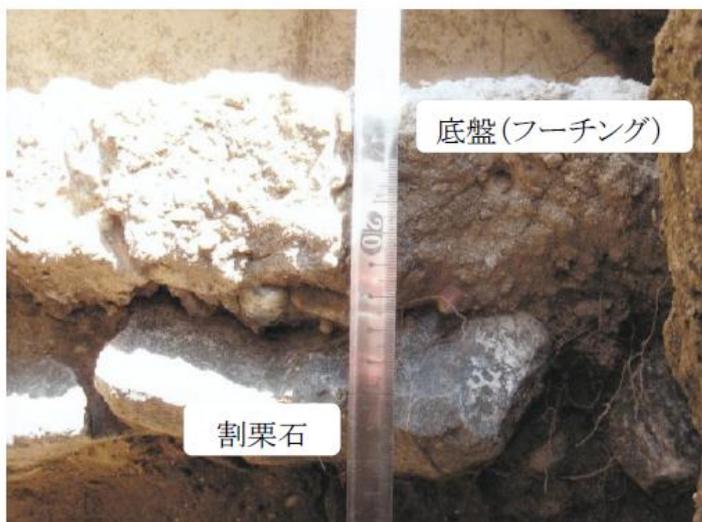
写真1

1. 割栗石の厚みが、設計図記載の寸法に対して不足している。更に、割栗石は小端立ではなく、間はスカスカ状態となっている。(写真1)
2. 基礎底盤の厚みが、設計図記載の寸法に対して不足している。更に、厚みは不均等で、基礎底盤の形状を有していない。(写真1)
3. 外周すべての面の基礎に亀裂が入っている。(写真2)

割栗石は、小端立に密にはり込み、目つぶし砂利を充填して転圧しなければならない(小規模建築物基礎設計指針9.2節(地業)1(2)ii)、公庫仕様書3.2.1(割栗地業)を参照)。しかし、実際には、割栗石を横に、スカスカ状態に敷き並べ、割栗石の間には目つぶし砂利の充填も見られない。

基礎底盤は、厚みの不足に加え、施工時に型枠の設置も省いたため、設計図記載の形状を有していない。

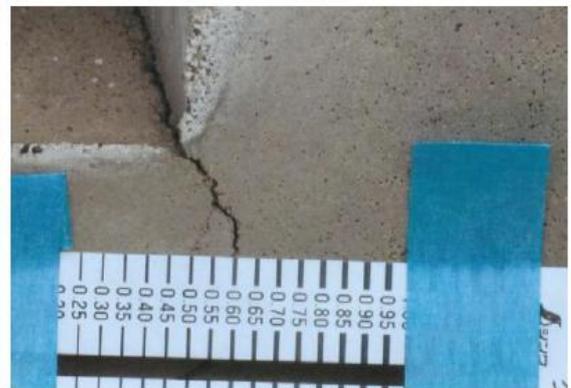
写真2

外周部の基礎立上り部分には、既に、至る所に幅0.6mmもの亀裂が入り、1・2階の床には水平不良が起きている。
