第122号

□ 実例欠陥建築集・木造編

基礎(布基礎)

基礎のひび割れ

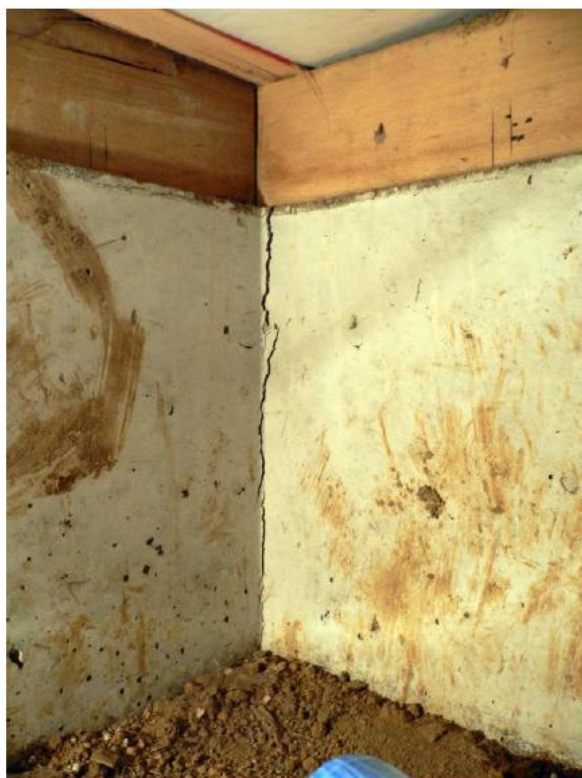
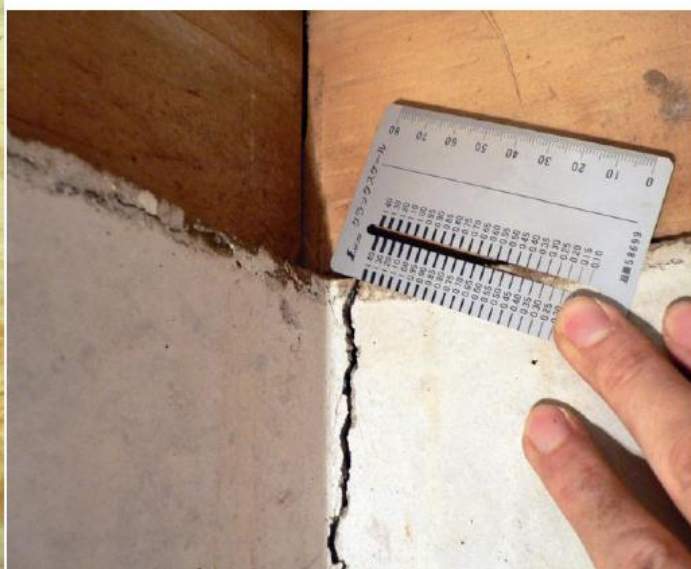
01003

1. 基礎立上り部分の入隅にひび割れが生じている。当該ひび割れは表面的なものではなく、基礎を貫通しており、クラックスケールでの最大測定値(幅 1.4 mm)をはるかに超えるひび割れである。
2. 住宅紛争処理の参考となるべき技術的基準における「基礎のひび割れ、構造材による仕上げ」のレベル3「幅0.5 mm以上のひび割れ」・「構造耐力上主要な部分に瑕疵が存する可能性が高い」に該当する。

解説
