## 第 1 2 3 号

NPO 法人 建築 G メンの会  
〒142-0052

### 設備コラム

#### 「排水設備の 欠陥事例と原因」

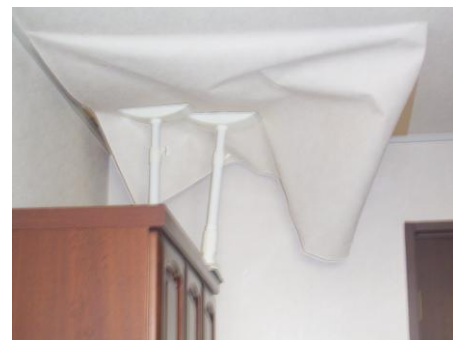
欠陥事例写真①

#### 事例写真①

天井のクロスが剥がれ落ち、石膏ボードがカビだらけになっていました。

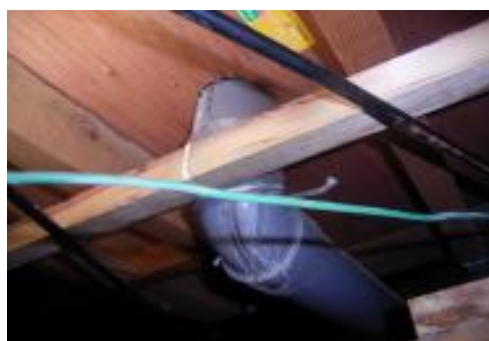
欠陥事例写真②

#### 事例写真②

差し込んだ排水パイプが割れて、そこから排水が漏れていました。配管はブレースに乗せた木材に紐で結ばれていました。継ぎ手を取り外したら、配管が水平方向に 50 cm 以上動いてしまいました。

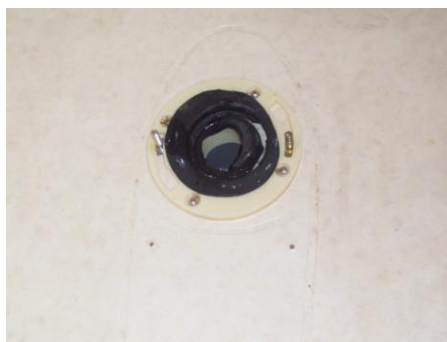
欠陥事例写真③

事例写真③

便器を取り外したら、余分なガスケットが管内に脱落し、便器とフランジの密結不良も見つかりました。

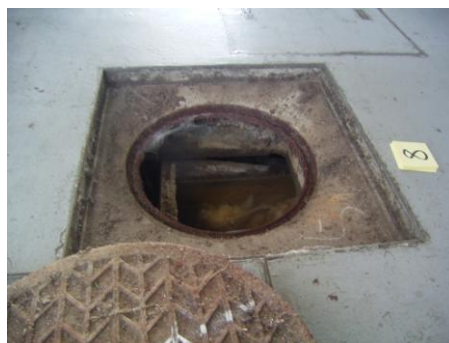
欠陥事例写真⑤

事例写真⑤

給排水設備の管理会社が管理していた物件。1階の横主管が詰まっている状態で、住戸内の排水管の高圧洗浄を行っていました。

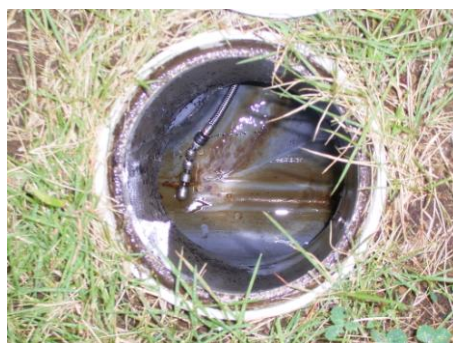
事例写真⑦

通常の高圧洗浄は、写真のような太さ10 mmの洗浄ノズルを使用する為、排水トラップを取り外さなければ挿入は困難です。

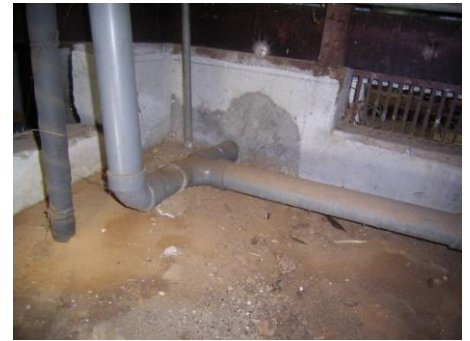
欠陥事例写真⑧

事例写真⑧

戸建住宅の床下排水管。基礎に大きな開口補修跡があり、排水管の継ぎ手が逆向きに施工されています。更に、配管の支持が全くありません。

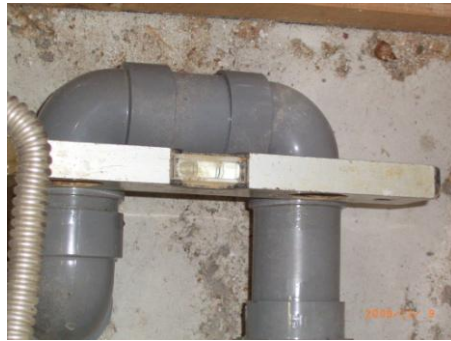
欠陥事例写真⑨

事例写真⑨

逆勾配の2階ユニットバスの排水管。約1cm勾配が逆になっている為、洗い場に水が溜まっています。

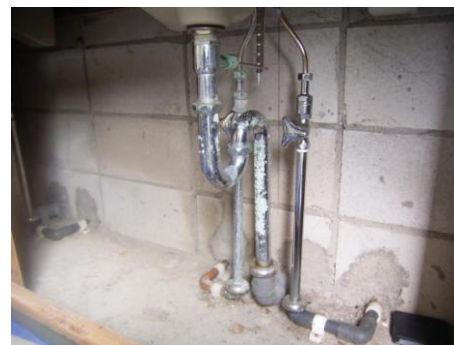
欠陥事例写真⑩

事例写真⑩

洗面器下の金属製(黄銅)排水トラップに緑青が発生しています。これは常時幕板で内部が密閉状態に

あるため、結露が発生したことにより、通風が出来るように改善が必要です。

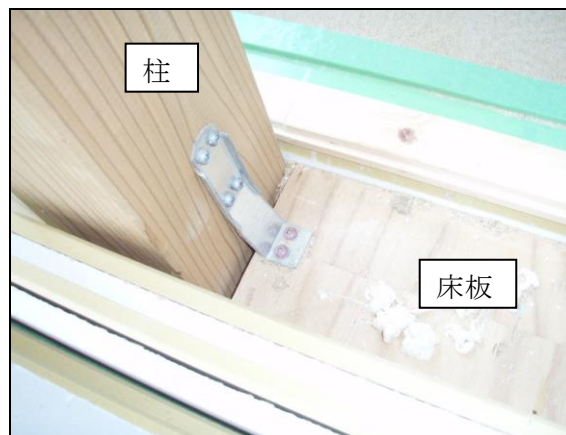
まず、次の写真を見て金物が正しいのかどうかを判断してみてください。

写真だけでは実は判断できないのです。柱と梁を接合する金物は、そこにかかる引き抜き力によって適切なものを選ばなければなりません。また、床には合板を使っているので、床側は合板用のビスでなければなりません。

実際には、設計図書と照合して、引き抜き力に見合った金物かどうかをメーカーのカタログや刻印から判断しなければなりません。また、ビスはその金物の指定ビスであるか、床合板用であるかも判断してやっと適合しているかどうかわかるのです。

ちなみにこの現場は正しい使い方です。

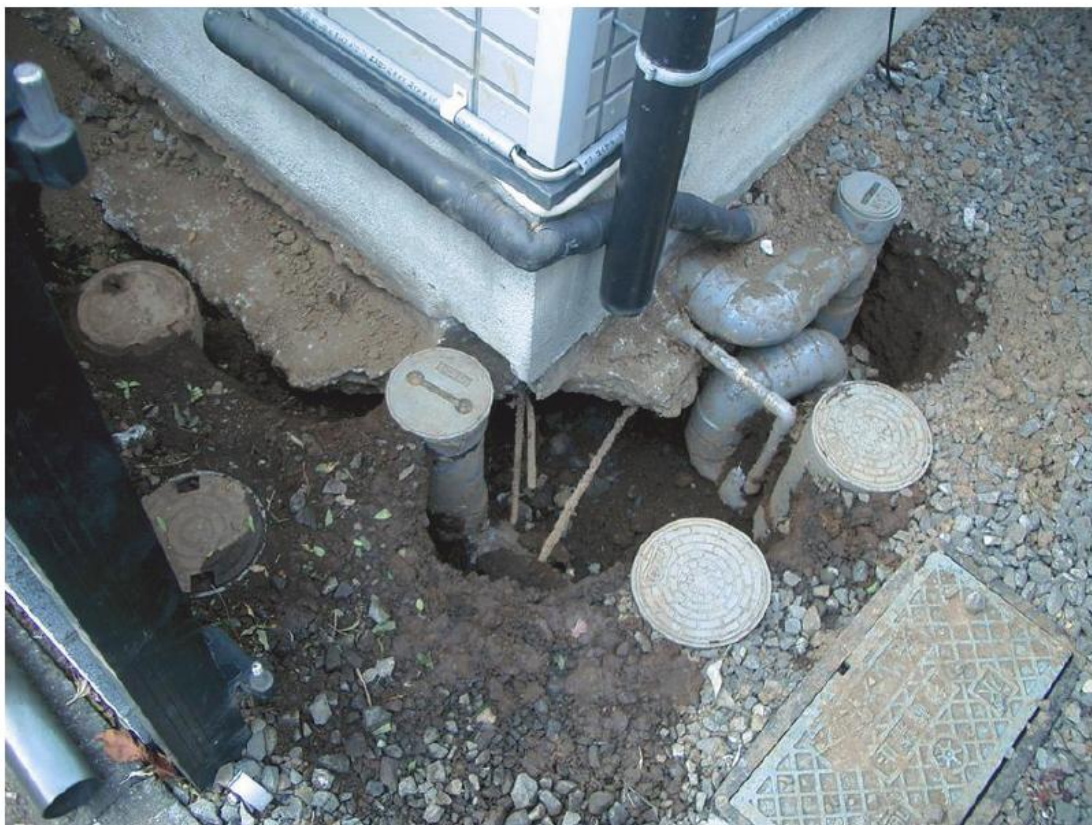
01004

### 底盤の断面不足

1. 設計図では底盤厚さは 150 mm となっているが、実際には 80 mm しかない。鉄筋のかぶり厚さが施行令第 79 条に違反。
2. 底盤が不成形。
3. 建物の出隅部に底盤がない。

施行令第 79 条では、基礎の鉄筋のかぶり厚さは 60 mm 以上必要。基礎底盤厚さが 80 mm では、鉄筋をどこに配置しても、かぶり厚さが不足することになる。

また、底盤の型枠を設置しないでコンクリートを打設したため、底盤コンクリート断面は端部が丸まっている等の不成形で、厚さも薄い。建物出隅部では、設備管があることにより、本来あるべき底盤コンクリートがない。

参考: 現行の法令では、布基礎底盤厚さは 15 cm 以上必要(平成 12 年建設省告示第 1347 号 第 1 第 4 項一号)。
