## 第124号

NPO法人建築Gメンの会  
〒142-0052

### 非破壊検査の限界

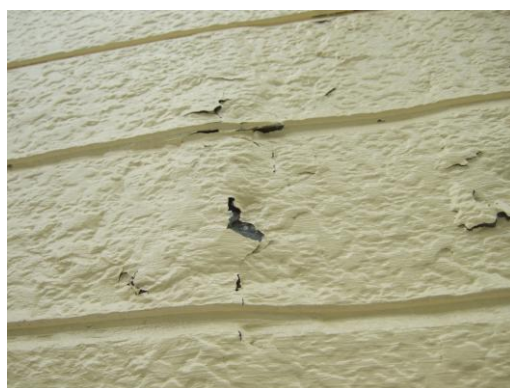
平成五年建築の木造軸組み工法二階建て住宅です。外装の窯業系サイディングの一部が膨らみ、反りかえり、表層部分がボロボロに剥がれています。典型的な水分による劣化

現象です。しかし、外壁通気の入り口(外壁下端部の水切り部のすき間)は確保され、出口(外壁上端部のすき間)も確保されています。しかも、劣化している箇所は一階北西角部分の北側(幅一・八二メートル)と西側(幅一・八二メートル)に限られています。他の部分は全く異常がありません。この状態から、外壁通気構法には問題がないと判断しました。

サイディングの膨らみと剥がれ

状況から判断すると、ユニットバスのどこかにすき間が生じており、湯気(湿気)が漏れ、外壁内部に湿気が溜まり、サイディングまで湿気が届いたこととなります。ただし、これは推測であり、状況から推測したにすぎません。補修することは決定していません。前もって外壁の一部を剥がしてみることにしました。

ユニットバスの天井裏に当たる部分の外壁に四十五センチメートル角の穴を開けて、外壁内部と天井裏の状況を確認しました。外壁の断熱材は濡れており、透湿防水シートには所々にすき間があります。天井裏の断熱材はぐっしり濡れており、かび臭がします。想像していたとはいえ、予想以上の湿気です。さらに観察すると、浴室の天井換気扇のダクトが、外壁部のフードから完全に外れています。よく見ると、ダクトの先端はフードに差し込んだ痕跡がありません。振動などで外れたのではなく、当初から接合してい

換気扇のダクトがフードに接続されておらず、湯気が天井裏に充満するという異常事態が約二十年続いていたこととなります。しかし、天井裏を区画しており、二十四時間換気であったことから、天井裏の湿気はフードから排出され、被害はサイディングの劣化にとどまったものでした。これらは、到底、予想できないことであり、非破壊検査の限界を感じました。

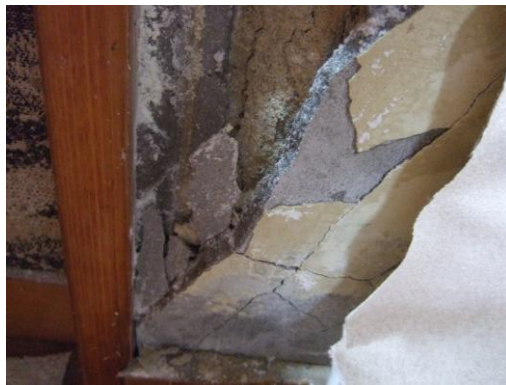
次の事例は、平成七年建築の木造軸組み工法二階建て住宅です。玄関ホール左側の壁クロスが大きくめくれ、下地のモルタルが剥離し落下しています。

下地モルタルの剥離

玄関ホールの左側の壁クロスを剥がし、剥離し割れた下地モルタルを撤去すると、鉄筋が出てきました。鉄筋コンクリート造の壁(厚さ十八センチメートル)の六センチメートルほどが削られています。格子状の鉄筋が完全に露出しています。工事当初に、壁芯の出し方を間違えた結果だと思われます。壁内への漏水は防水切れによるものだけでなく、さらに上部にも漏水痕があります。階段部分の壁(木造間仕切り)の仕上げ材を剥がすと、柱・間柱・筋かいのほとんどが腐っています。柱は芯部分だけがかるうじて残っている状態です。この部分の漏水痕はさらに上部にあります。この漏水は、屋根付近と考えることになります。

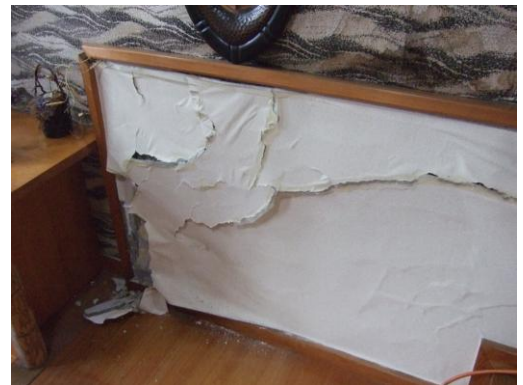
壁クロスの浮きと割れ

この現象は入居当時から現れ、数回補修工事を行うも一向に直らないのだそうです。クロスには水分の滲みが一面にあります。壁内に水分が浸入することで生じる現象のようです。この壁は鉄筋コンクリート造

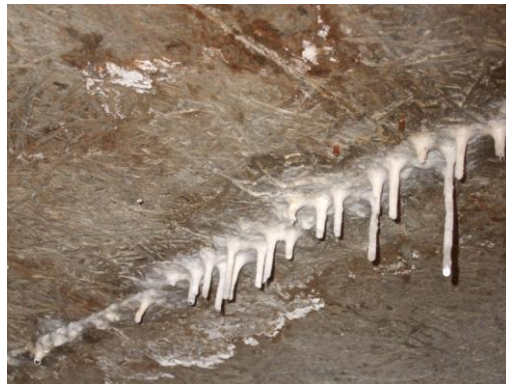
以上のことから、玄関ホールの壁クロスがめくれ、下地モルタルが剥離した原因は、車庫の屋根兼バルコニーの防水切れが原因であると判断しました。

鉄筋コンクリートに生じた白華現象

の車庫の壁であり、車庫の屋根は陸屋根でバルコニーとして使用しています。バルコニー防水層には多数のひび割れがあり、明らかに雨水が浸入していることが分かります。車庫の天井と内壁には広範囲に白華現象が現れ、コンクリートが長期間濡れていることが分かります。

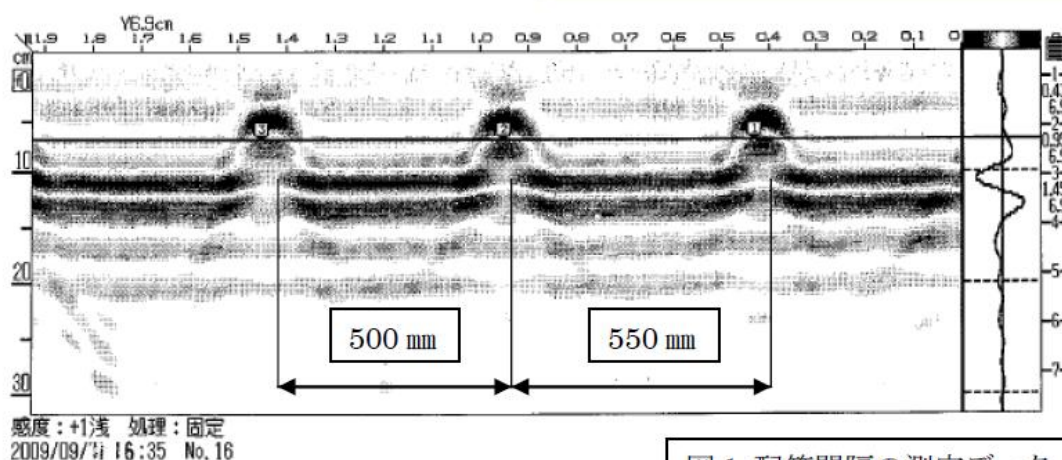
01005

### 配筋間隔が粗く、底盤が不定形

1. 確認申請図書には基礎立上りの縦筋間隔が 300 mm と記載されていたが、「RC レーダ」で測定したところ 500~550 mm と申請図書より大きい間隔であった。
2. 基礎底盤の不成形及び厚さの寸法不足。
