## 第126号

NPO法人建築Gメンの会  
〒142-0052

### 構造コラム

### 基礎の寸法不足と芯ずれ

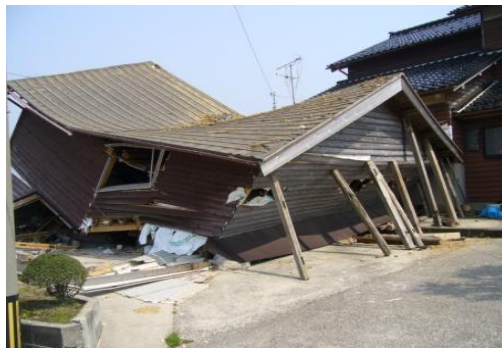
による死者がなかったことは不幸中の幸いに思える。  
この地震の調査に行った時、今でも強烈に印象が残る家屋(物置)破壊があった。大きな被害を受けた地域から外れていたため一旦は通り過ぎてしまったが、屋根が異様に折れ曲がった破壊状態が臉に焼き付き、翌日、宿から戻って撮影したものである(写真A)。

写真A(屋根が折れた家)

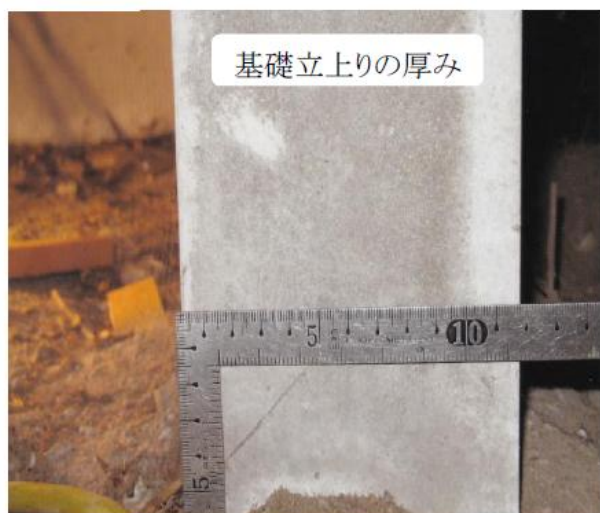
写真 1

1. 基礎立上り部分の寸法が、基礎全体にわたり、設計図記載の寸法に対して不足している。(写真 1)
2. 基礎立上り部分の位置が、建物芯から大きくずれ、土台が基礎から外れている。

基礎立上り部分の寸法は、設計図(確認申請図)に高さ 500 mm 厚み 150 mm と記載している。しかし、実際には、高さ 433 mm、厚みは 117 mm しかなく、設計図記載の寸法に対して大きく不足している。

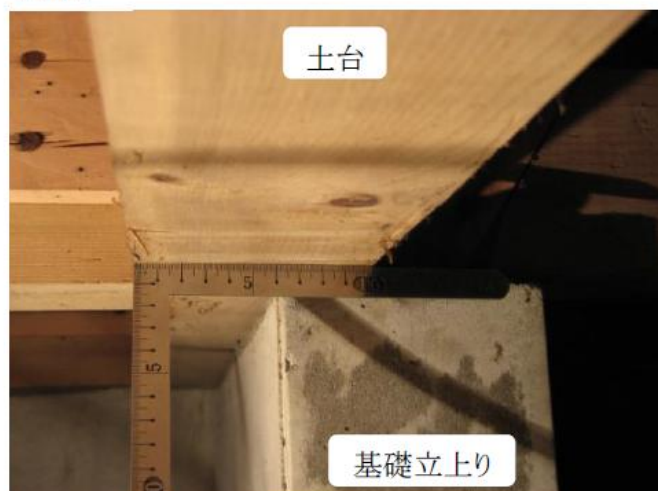
写真 2

(写真 2)

更に、基礎の位置が建物芯から大きくずれたため、土台は基礎から 60 mm 外れている。

この上部は、筋かいが取り付け耐力壁であり、基礎と土台は緊結しなければならない。しかし、基礎のずれによって、アンカーボルトによる基礎と土台の緊結は行われていない。

土台と基礎の緊結については、施行令第 42 条 2 項で規定している。
