第129号

会員寄稿

「吊り天井は 何故落ちるのか」

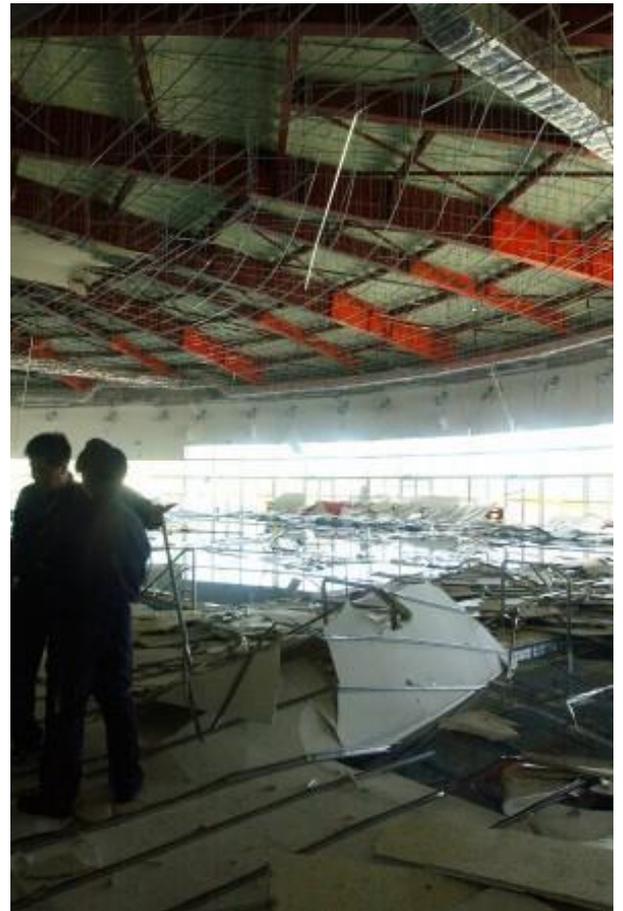
スポパーク松森

2005年8月16日、宮城県沖地震(M7.2)で宮城県仙台市のスポーツ施設「スポパーク松森」の屋内プールの

天井が落下、多数の負傷者を出した。その時は事故発生から3日後に、500㎡以上の空間面積を有する体育館、屋内プール、劇場、ホール、空港などのターミナル、展示場等の「つり天井」について、調査と改善指導を求める「大規模空間を持つ建築物の天井の崩落対策について」とする通知を出している。

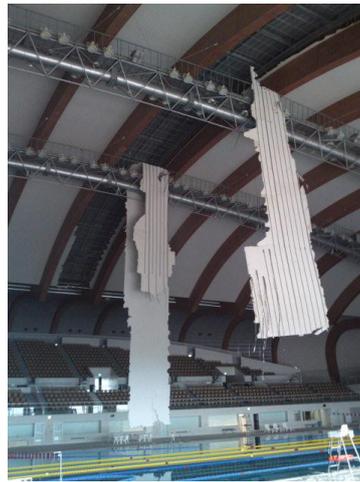
(写真は県営富士水泳場)

最も記憶に新しいのは2013年7月14日の静岡県営富士水泳場の天井崩落事故。

これは7月15日早朝に出勤した清掃員が、屋内水泳場の高さ25mの吊り天井が、幅5m、長さ60mにわたって崩落しているのを発見したというもの。富士水泳場は2002年竣工のため、瑕疵担保期間は過ぎていたのかもしれない。しかし、欠陥建築に関する最高裁判決(2007年7月6日)には

静岡県教育委員会は「地震力のよいうな大きな外力が加わった」ことにより、天井板の留め具が外れたことが原因だとしてきたが、富士市内で震度6強の地震は起きていない。であるにもかかわらず今回25m上空から乗用車2台分(約5トン)の重量物が落ちてきた富士水泳場は「建物が本来持つべき基本的な安全性を有している」とは言えない。何らかの瑕疵があると考えるのが妥当ではないだろうか。

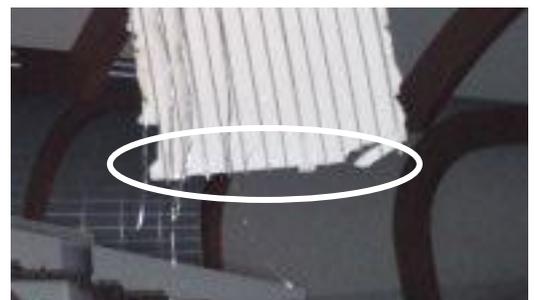
特に気になるのはこの真っ直ぐな破断面。「いも(縦方向に2段以上連続した)継ぎ」だろうか?

だとすると単純に施工不良だが、でも何故、ここで落下が止まったのだろうか。落ちた部分と落ちなかった部分の違いは何か?

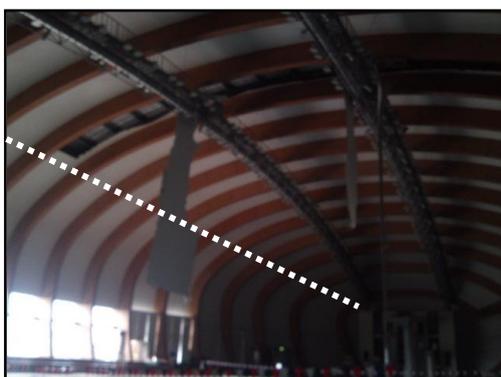
(点線から上がB部、下がA部)

そしてその報告書の中に「気になる文章」を見つけたので引用する。「今回脱落した天井は、このうち競泳用プールの上部にある在来工法による天井である。在来工法による天井部分は、下地材の配置の仕方によって2種類に分けられる。プール上部で勾配が急となる西側などの部分(以下A部)は勾配方向に野縁受け、その直行方向に野縁が配置されており、プール上部で勾配が緩やかとなる部分(以下B部)での下地材はA部と逆、つまり、勾配方向と直交方向に野縁受け、勾配方向に野縁が配置されている」

今回の崩落は、野縁受けは天井に残っており野縁と天井材が落下した事故である。つまり、野縁受けと

野縁をつなぐクリップが外れて「B部」が雪崩的に崩壊したが、「A部」でその落下は止まったということだ。破断面が真っ直ぐな理由はそれだったのだ。

何故ここで施工方法を変えたのか？

何故落ちなかったA部と同じ方法で施工しなかったのか？
