# 第135号

## ◆構造コラム◆

「建築物の津波被害に関する実態と検証」

文責 常任理事 原田 久義  
(構造設計一級建築士 建築Gメン)

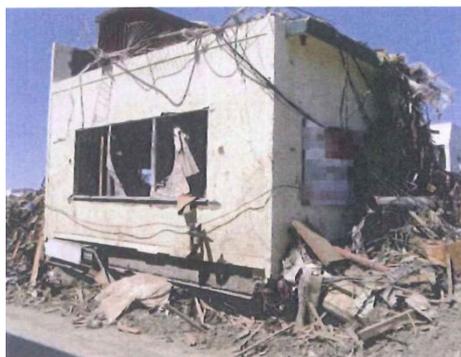
建築物の1階の柱が柱頭・柱脚で曲げ破壊し、層崩壊した事例。2階建てで柱梁フレーム構造の建築物で、1階は比較的壁が少なく2階はコンクリートブロックの壁が多く設けられている所謂ピロティ架構で、構造的には1階の強度や剛性が低く、2階の開口が小さいため、2階部分で大きな津波波圧を受け、1階に作用するせん断力が1階の保有水平耐力を上回り倒壊したものと考えられる。

2階建て建築物の層崩壊

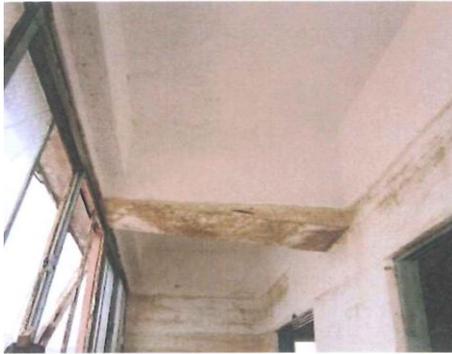
建物内部の水の汚れの痕跡

建築物が転倒した事例。転倒した建築物においては、何れも最大浸水深が建築物の高さを上回っている。転倒した建築物は直接基礎のもののみならず、杭基礎のもので杭が引き抜かれている建物もあった。転倒した建築物は比較的開口が少ないものが多く、同程度の規模の建築物でも開口が大きい場合は転倒が生じていないことから、外壁面に大きな外力を受けたと考えられる。なお、最大浸水深が建築物の高さよりも高い2階建て建築物の内部において、2階の開口上端の高さまで津波の水の汚れの痕跡があり、それにより上の天井までの部分は空気が溜まっていたと見られる事例があった。

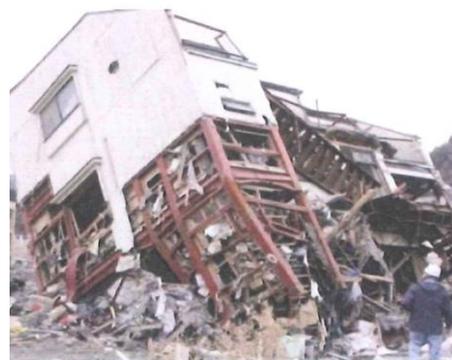
(b)としては、1階柱脚部の引き抜け及び1階柱の座屈によって大きく傾斜し転倒したと考えられる。

3階建てS造の1階柱脚部の引き抜けおよび1階柱の座屈による転倒

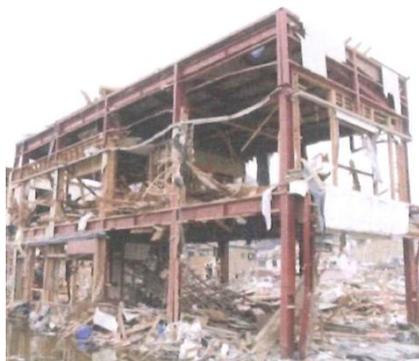
⑥ 全面的な内外装材の破壊・流失 ALC板等の外装材がほぼ全面的に破壊され流失しているが、構造躯体としてのS造骨組は残存している例が多く見られた。津波来襲時に早期に外装材が流失することで、構造躯体に作用する外力が小さくなったことが残存の要因としてあげられる。残存している構造躯体には若干の傾斜や津波作用面での部材の変形、漂流物の衝突によると思われる局所的な損傷等も見られた。

残存するS造建築物
