## 第 1 3 6 号

NPO 法人建築 G メンの会  
〒142-0052

### 怖いリフォーム事例

### 設備のトラブル事例

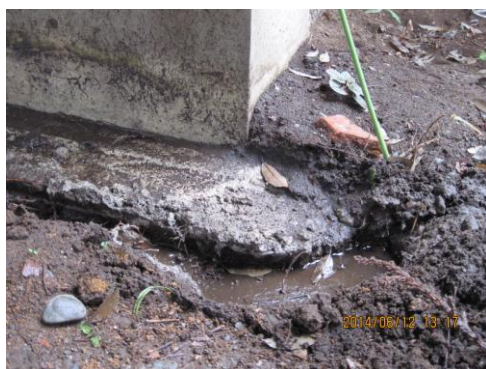
- ・既存の防湿コンクリートの上にコンクリート(耐圧版?)を打ち増し、その上に立上り基礎を打設しているが、共に、鉄筋はない。
- ・外周基礎の底盤の厚みが不足。

基礎の底盤

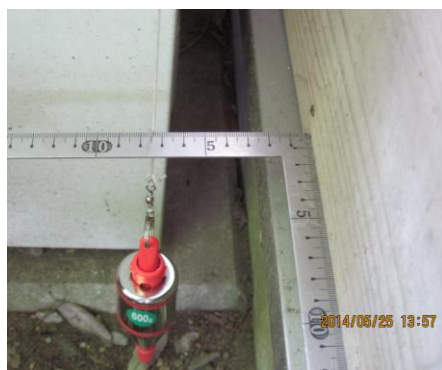
- ・外壁四面全て外側に傾斜している。(最大 9.3 mm / 1000)

建物の傾斜測定

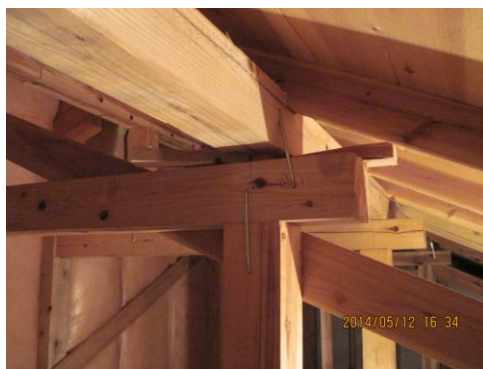
- ・小屋束の上下が空いて(30 mm)楔を飼っている。これは、既存建物の階高の計測間違い。

小屋組みのクサビ

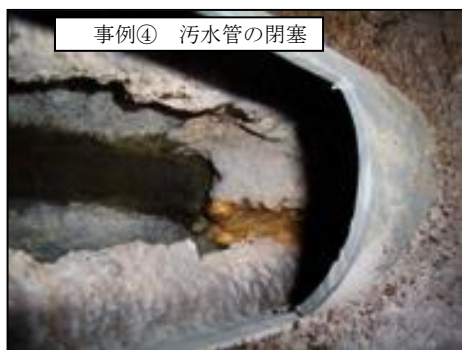
土中の污水管が詰まった問題であるが、原因は、污水の合流部に排水枡を設置しないで、チーズ(T型の継ぎ手部品)を使い合流させたのが原因である。

事例④ 污水管の閉塞

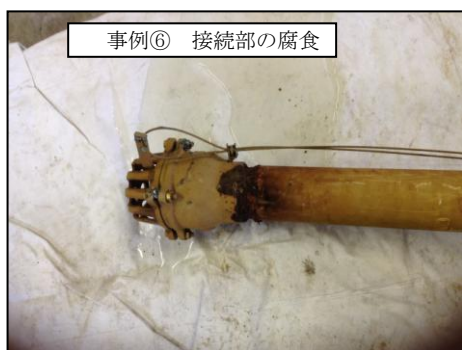
これは、フット弁(逆止弁)と配管の接続部分に錆による穴が開いたため、そこから落水しポンプが水を吸い上げることが出来なくなった問題である。

事例⑥ 接続部の腐食
