第140号

長野県神城断層地震 調査レポート

文責 常任理事・建築Gメン・
構造設計一級建築士
佐藤賢典

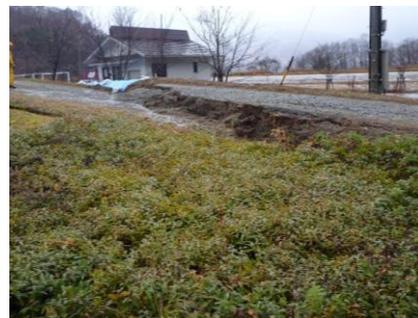
断層の一部

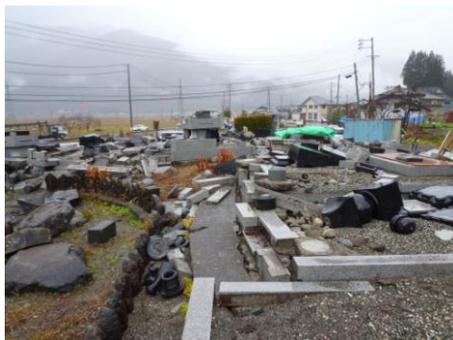
墓石の転倒方向はバラバラ

ある。山間地だが周辺地形を見渡すと地盤が良い地域には思えない。その上、平坦地を作り出すため、にわか造りとも言えるような擁壁を築造、盛り土して宅地を広げている。破壊された部分を覗くと裏込めは未施工、水抜き孔は設けてあるものの機能した様子がないものが多い。筆者はこれまで幾つもの地震による被災地に赴いている。その際、不謹慎であるが、まず最初に墓地を探す。理由は墓地の破壊状況を見ればその地区の揺れの大きさが手っ取り早く想定できるからである。堀之内公民館前の墓地の破壊状況は新潟県中越地震（2004年10月26日）における越後川口地区を思い起こさせる。

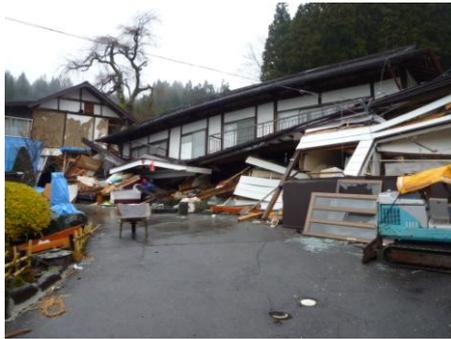
1階は壁量不足、2階は重い。
上下階の筋交いバランスも悪い。

③ ②に加え、1階が車庫や物置などで柱が少なく、2階は住居で重く上下階方向の筋交いバランスに欠ける。

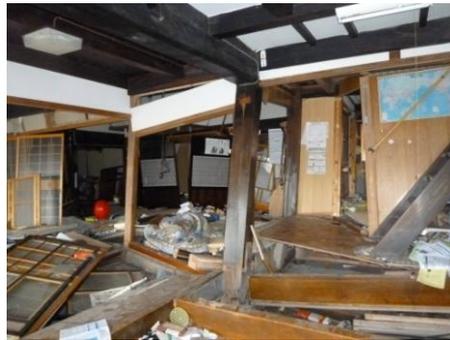
① 豪雪地らしく柱や梁は太いが平面は典型的な田の字型。鉛直方向の荷重には耐えられても耐震上有効な壁構面が少ない。

典型的な田の字型。
断層上に建っていた。

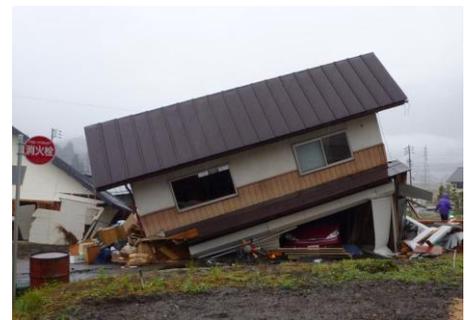
1階が大空間で柱が少なく平面的・立体的に筋交いバランスが悪い。

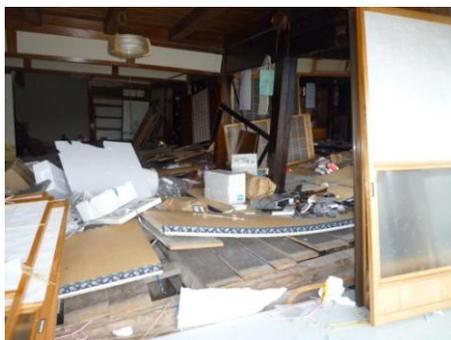
断層上の建物被害

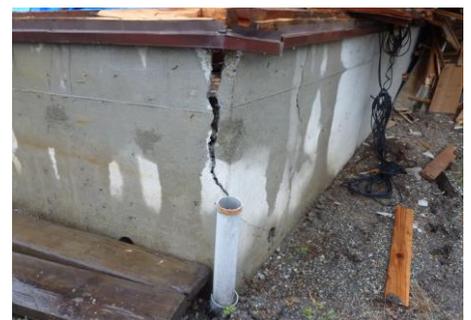
⑤ 積雪地仕様の高基礎に鉄筋が配置されていない、若しくは不十分(比較的新しく建てられた建物にも関わらず)。

基礎立上り部に鉄筋がない

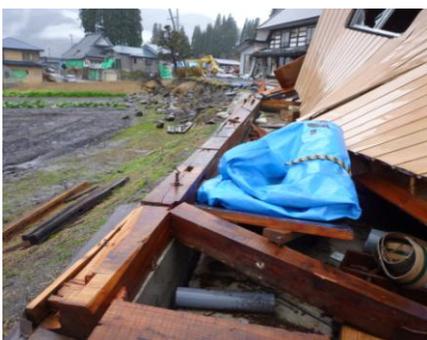
⑥ 柱、梁、筋交いなどの接合部の緊結が不十分(基礎と土台はアンカーボルトにより緊結されているものの、柱は土台のホゾ穴に差し込まれているのみ、金物などは未施工)。

土台と柱が緊結されていない

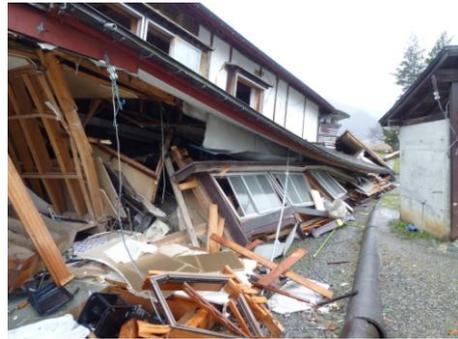
⑦ 木造、鉄骨造、ブロック造、土蔵など、特性の異なる建造物の増築を繰り返したため平面的、

立体的に重量および壁の配置バランスが悪い。

木造・土蔵など構造特性の異なる建物の連結、増築を繰り返している

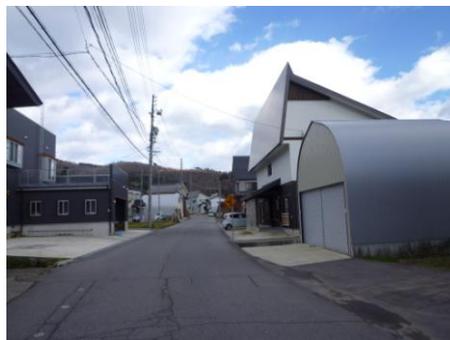
震災から3年8ヶ月経った栄村青倉地区の佇まい
