## 第148号

### 《建築Gメンだより》 悪質リフォーム の新手口

## 口実例欠陥建築集・木造編

### 鉄筋のかぶり厚さ不足・べた基礎の断面不足

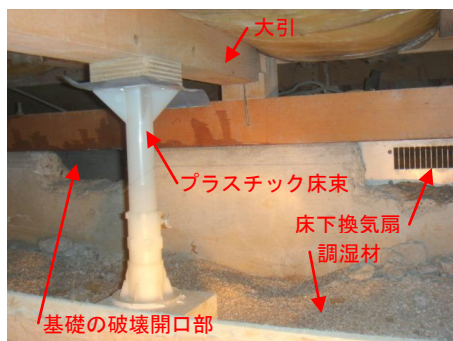
悪質リフォーム事例 その①

①調湿材は防湿シートを設けず、土壌表面に直接敷き込まれており、調湿効果がないばかりか、地面の湿気を常時吸い続け、逆に床下空間に湿気を呼び込む状態となっている。

②床下換気口（自然換気口）は適切に配置されており、床下空間の換気対策は法規を満足した状態であるにもかかわらず、機械式の床下換気扇を28台も乱用設置している。この工事は支払われた対価として、十分な耐久性の向上を期待できるものではないばかりか、設置に伴う床下換気扇廻りの基礎の破壊行為は、構造耐力上の安全性能及び耐久性性能を著しく減少させている。

③基礎の破壊開口部は通風（風窓）工事と称して行われたものであるが、床下空間は一体として全てつながっており、通風口を敢えて設置する必要はないばかりか、多数の基礎構造部分を破壊し、危険な建物に変貌させてしまった。

④プラスチック床束は大引補強・床下補強材と称して設置されているが、大引は適正間隔に設置され

た床束によって支持されており、敢えて床束と床束の間にプラスチック床束を増設する必要はない。しかも、このプラスチック床束は完全固定されておらず、全く意味のない不要工事である。

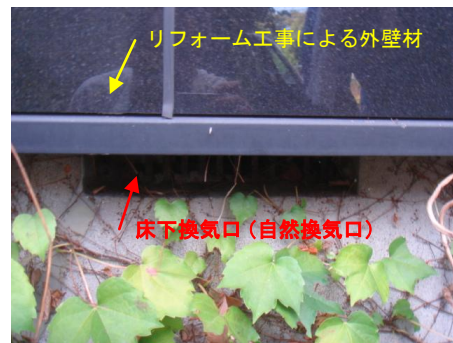
悪質リフォーム事例 その②

- ① 既存外壁の上に4年程前、サイディングを重ね張りし、リフォーム工事をやっているにもかかわらず、今回も張り替え工法ではなく、その上に更に外壁材を重ね張りしリフォーム工事をやっており、基礎立ち上がり部からの厚み（出寸法）は70mm程度もある。
- ② 4年程度で外壁サイディングが劣化することは考えられない。
- ③ 外壁はすでに3重となっており、外壁荷重が増大し、建物各所への負担が大きくなっている。

- ④ 当初、通気工法であった外壁が完全に塞がれてしまっている。
- ⑤ 床下換気口の有効開口面積が半減してしまっている。

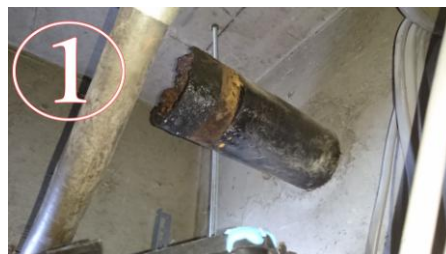
①の写真は一種鋳鉄管の継手を抜き取った管端部である。

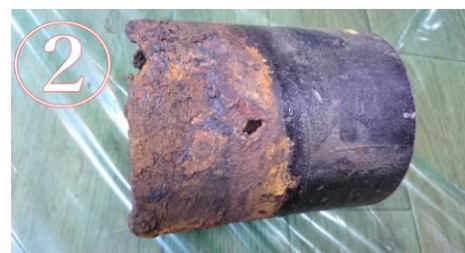
②の写真は、①の減肉部を切り取った部分で、端部が欠落しているのがわかる。又、孔食も見られるが、この部分は継手部にはまってい

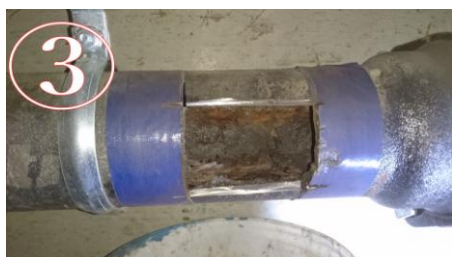
③の写真は、立管直近の横引きの一種鋳鉄管をくり抜いて、内部を見たものであるが、管内面の管底から管頂の全面が錆で覆われている。管底には、樹木の皮のように何層にも錆が重なり合っていた。

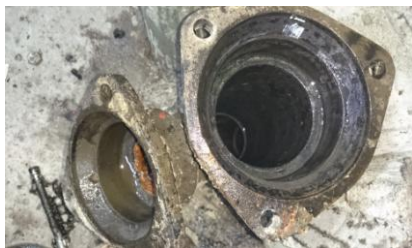
④の写真は劣化したSGPの通気配管で、スラブに継手が埋まっている。継手の上部は、破断している。継手下部が錆びて、輪のように見える。

る部分も破断している。臭気と湿気がある場合、継手部の破断を疑ってみることも重要である。劣化配管の対処方として、更新と更生が

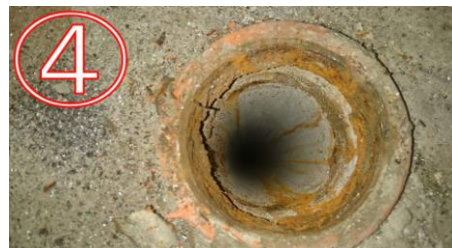
次の写真は、  
 鑄鉄の異形管  
 がスラブに埋  
 められていた  
 ため、更新で  
 きず、洗浄、  
 錆除去後ライ  
 ニングによる  
 更生を行った

ある。どちらの方法も可能、不可能部分があり、排水の規制もしなければならぬので、入居者の理解と協力が不可欠であり、一戸でも規制に協力してもらえなければ、更新更生はできない。更生の場合、管内の錆を超高压洗浄 (10〜20 Mps) やチェーンを回転させはがし取る為、更生後の確認が重要である。

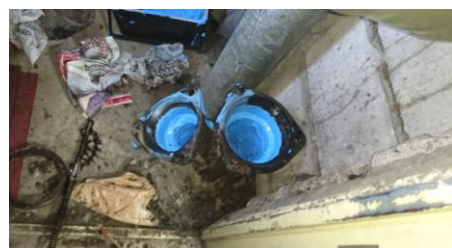
この写真は、築 50 年経過した天井内鑄鉄管の漏水を、7 ヶ月前に応急処置を施して、早急に対処するように注意をしていた案件。このように、階下の被害が大きくなる前に、老朽化した配管は早期に対処をしなければならぬことを認識しておいてもらいたい。

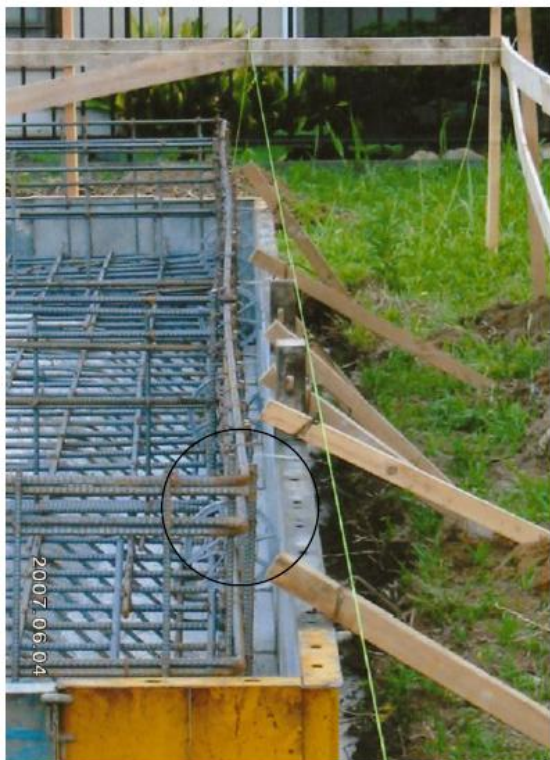
1. べた基礎底盤の鉄筋に対するコンクリートのかぶり厚さが 30 mm しかなく、施行令第 79 条の 60 mm に対して不足している。(写真 2)
2. べた基礎底盤の設計断面寸法は 150 mm。遣り方の設定高さに従いコンクリートを打設すると、底盤基礎の厚みは 130 mm となり、設計断面に対して 20 mm 不足する。(写真 2)
3. 写真 1 のままコンクリートを打設すると、基礎立上り部分の鉄筋のかぶり厚さは、10 mm 程度しか確保できず、施行令第 79 条の 40 mm に対して不足する。(写真 1)

基礎立上り部分の鉄筋のかぶり厚さ不足は、立上り鉄筋の配筋位置のずれと蛇行によって起きている。なお、この現象は、間仕切り基礎、外周基礎のすべてに起きている。

これらの問題は、建築Gメンの検査によって指摘、結果として、全てを解体して、砕石地業から再施工することとなった。

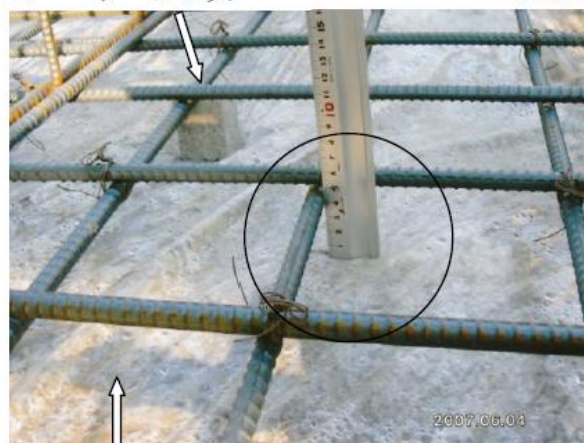
写真 2

べた基礎底盤の鉄筋のかぶり厚さ不足は、砕石地業全体が転圧不良のため、スペーサーブロックが砕石に沈み込んだのが原因である。底盤の厚さ不足は、転圧不足によって、砕石地業の天端が設定した高さより高く、さらに、平坦でなかったことによって起きている。
