第155号

NPO法人建築Gメンの会

建築Gメンだより

「塗り壁にご注意」

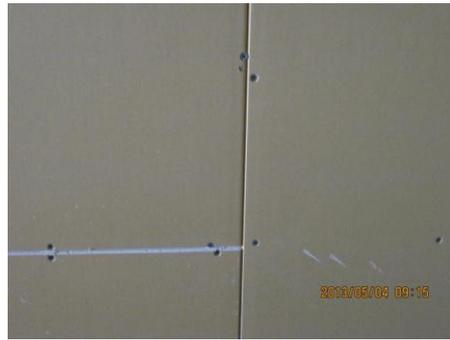
参考写真(壁下地ボードのビス留め状況)

すでに珪藻土塗りが完了している壁では、その下の胴縁間隔や石膏ボードのビス留め間隔を確認することができません。しかし、強力なボタン型磁石によって、珪藻土の上からビスの位置を特定できるので、胴縁間隔や石膏ボードのビス止め間隔が分かります。その結果、このお宅の壁下地の石膏ボードの施工は、間柱の間隔が455mmで適合しているものの、胴縁が未設置で不適合、ビス止め間隔が周囲、中間部に250〜600mm程度と非常に広く不適合という結果でした。

珪藻土の塗り壁にひび割れが多発した原因が石膏ボードの施工方法にあることを認めた施工者は、石膏ボードと塗り壁の全部をやり直すことになりました。天井の漆喰塗りにもひび割れが生じており、調査の結果、野縁の間隔が455mmであり不適合、ビス止め間隔も250mm程度で不適合でした。したがって、天井も石膏ボードと塗り壁の全部をやり直すことになりました。

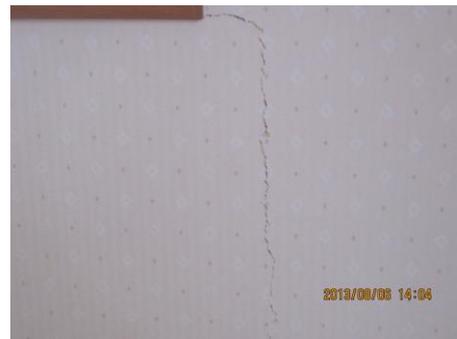
このお宅では、石膏ボードの継ぎ目に必要な左官用メッシュが未施工で、下地材も未施工でした。漆喰メーカーの施工マニュアル・施工要領書を無視した施工です。その結果、石膏ボードの継ぎ目が動き、その部分に沿ってひび割れが入っています。浮き上がった漆喰は、容易に剥がれ、その周囲も次々と剥がれます。剥がれた跡の石膏ボードの表面は新品同様でまったく汚れがありません。石膏ボードに漆喰が密着していないことが分かります。

参考写真(石膏ボード継ぎ目の壁ひび割れ)
