# 第156号

## 建築Gメンだより 「新築住宅の不同沈下」

文責 常任理事 石岡善正  
(建築Gメン 一級建築士)

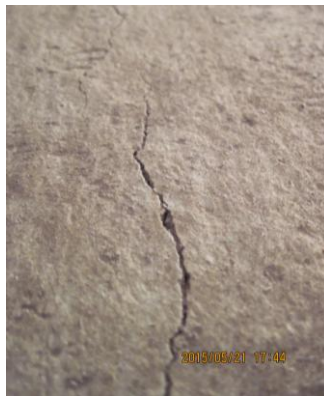
この建物は木造在来軸組工法2階建ての住宅であるが、地盤調査報告書を見ると地盤面下1.25mから、既に、0.75kNの荷重で自沈する層が3箇所とも存在している。それにも関わらず、基礎の考察は「入念な転圧後ベタ基礎」という報告が行われ、基礎は報告書に基づきベタ基礎で施工している。その結果、完成後僅か1年足らずにして沈下が始まり、建物には全体で40mm沈下、ベタ基礎スラブは中央から折れるという変形傾斜を引き起こした。

ベタ基礎の亀裂(参考)

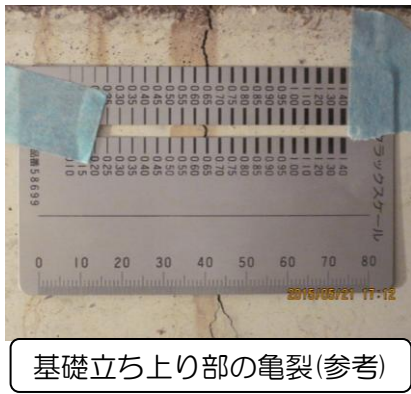
しかし、完成直後から沈下が始まり、20mmほど沈下しているが、現在も沈下はかすかに進行している。

基礎立ち上り部の亀裂(参考)

沈下を招いた原因は、地盤調査にあるのか、杭の施工にあるのか解明は困難であるが、この問題から、杭長不足により傾斜した某マンション問題を思い起こす。
