- 建築Gメンだより
- 施工マニュアルを遵守
- しない杜撰な施工事例……………1
- 新任建築Gメンの紹介……………3
- 設備コラム
- 排水管更生工事の問題点……………4
- 事務局からのお知らせ……………6

## 第 1 5 7 号

施工マニュアルを遵守

しない杜撰な施工事例

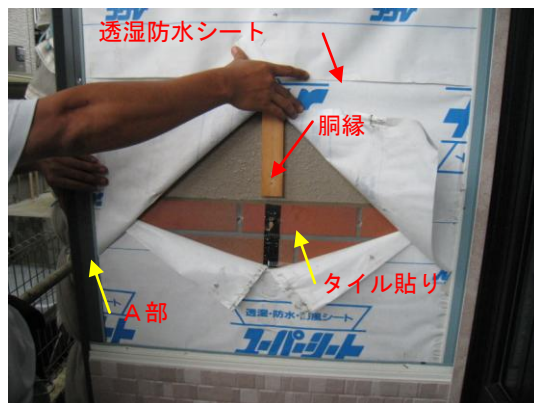
事例写真(1)

- ・タイル貼りの上に直接サイディングを固定している。
- ・A部(コーナー金物とサイディング取り合い部)には捨てシーリング材が施されていない。

この外壁リフォーム工事は、その他の各所・各部においても施工マニュアルを遵守しておらず、金属サイディング・透湿防水シート・胴縁等全てを全面にわたり撤去し、再施工する必要がある。

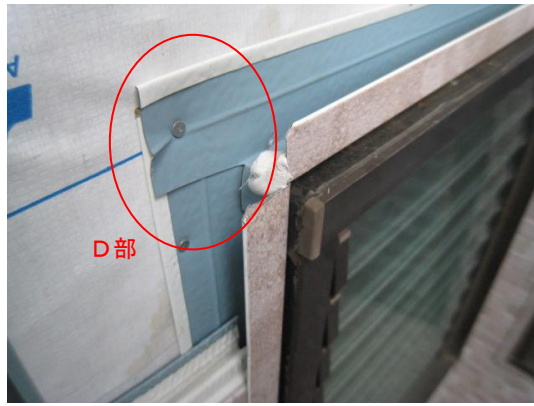
事例写真(4)

- ・ D 部には防水テープ及び捨てシーリングが施されていない。

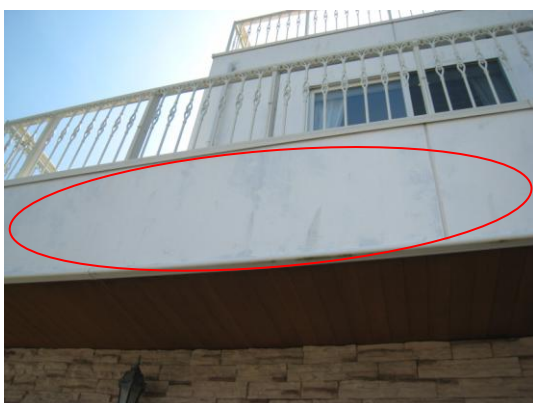
事例写真(5)

① 施工マニュアルでは下地材として軽量モルタルを推奨しており、吸水性の無い躯体（サイディング、樹脂系モルタル）への施工は避けるよう明記されている。又、下地材は適当な吸水性が必要であるとも記載されている。ところが、実際に使用されたスイス漆喰の直接下地は、樹脂が配合されており防水性能の向上効果がある材料で、スイス漆喰には適していない。

・外壁面の各部に漆喰の剥離が生じている。(事例写真(5)参照)

この建物の外装仕上げは、スイス漆喰による補修、再施工を行っても同様の事象が発生する危険性が高く、再発防止を考慮した場合、現状の外装材をすべて撤去し、異なる外装材を慎重に検討・選定の上、新たに施工する必要がある。

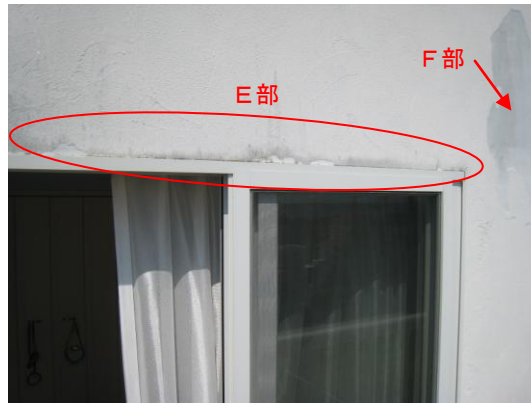
事例写真(6)

・サッシ上部 (E部) にはシーリングが設置されておらず、霧除け等の対策も施されていないため、漆喰の汚れや剥離が著しい。このような状況は、開口部の上部に共通して発生している。

・F部の外壁面にも漆喰の大きな剥離が生じている。

・バルコニーの上部には屋根、庇等がなく、壁面への撥水剤処理も施されていない。

・外観上の設計において、スイス漆喰を採用する条件が満たされていない。

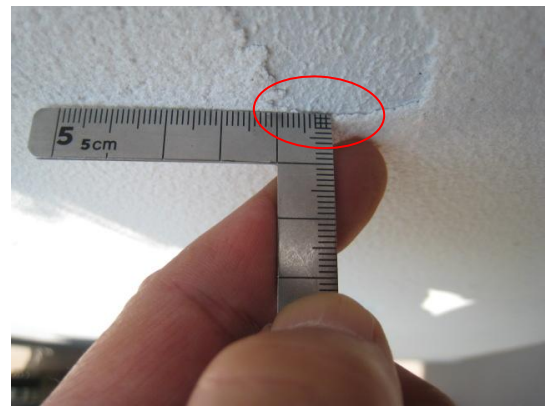
事例写真(7)

・施工上の問題点としては、漆喰の塗り厚が1mm程度しかなく、厚みが不足している。

・下こすり及び上塗りの2工程が充分に行われていない。

・その他、施工時の養生期間、養生方法、天候による施工条件等が遵守されていない可能性もある。

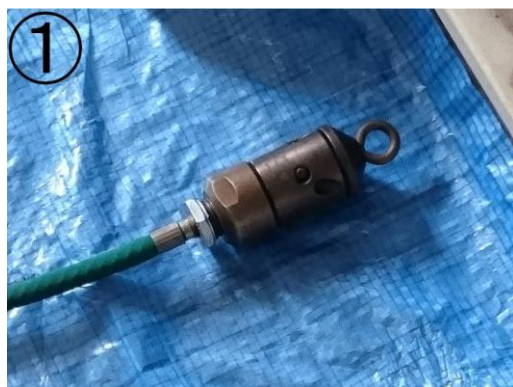
写真 ①

①の写真は、ライニング前の洗浄で、実際に管更生業者が使用していた高压洗浄回転ノズルです。

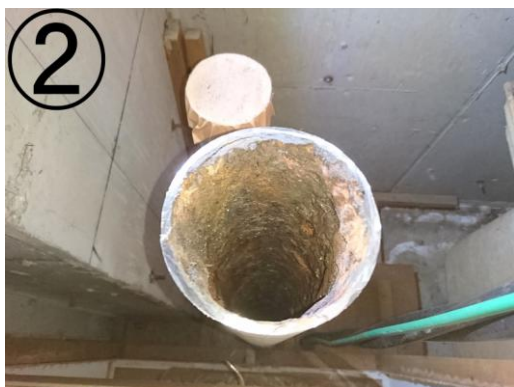
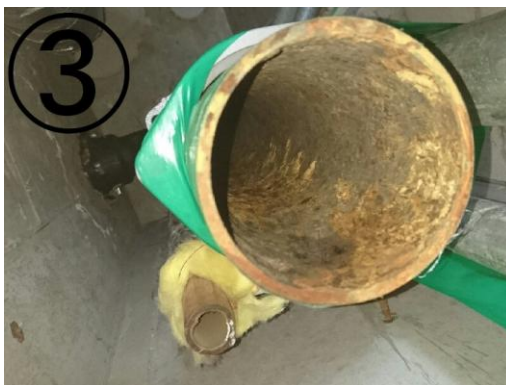
②③の写真共、汚れは除去されていますが、ライニングのための下地が不十分で、錆コブが残置されていました。

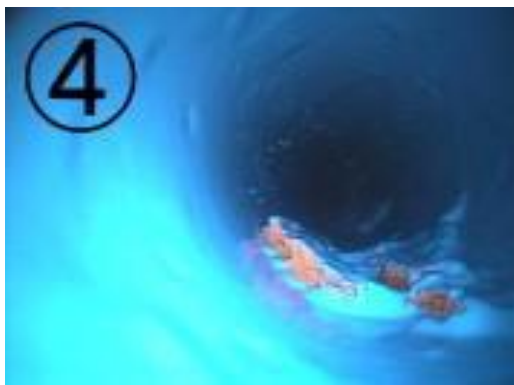
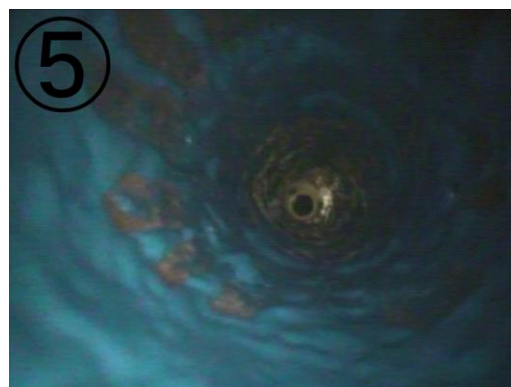
ライニング後の状態が以下の④⑤の写真です。

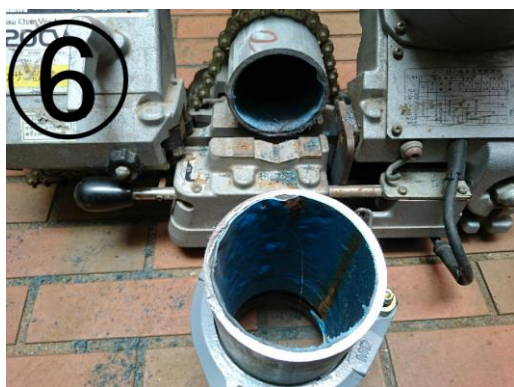
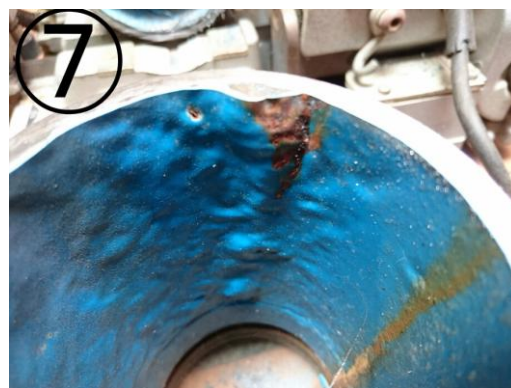
⑥⑦の写真は、ライニング後の管を抜き取り、水洗いしたのですが、錆コブの残置、塗りムラ、新しい錆の発生痕があります。⑧の写真には、樹脂の塗りすぎにより、液たれした状況が確認できます。

ライニング施工した全ての系統に問題があり、指摘箇所の再施工をさせましたが、結局、指摘箇所は、各住戸（専有部分）に入室をして壁等を開口し（壊し）、配管を更新するという更生と真逆の方法をとらなければならぬ結果となりました。
