第161号

熊本地震 現地調査レポート

② 木造住宅 接合部の破壊

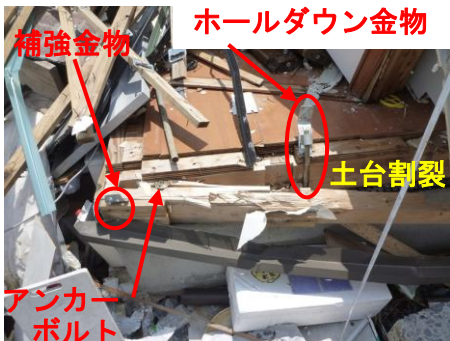
① アンカーボルト、ホールダウン金物による断面欠損部より土台が割裂

写真①は、ホールダウン(浮き上

がり防止)金物やアンカーボルト(基礎コンクリートと土台を緊結)

位置より土台が割れ、柱は倒壊と共に浮き上がり、外れている。

また、土台と柱の仕口部に取り付けられた補強金物も取り付けビスを残し土台から柱が外れている。

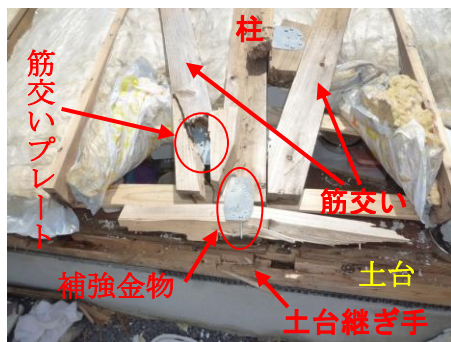
写真②についても、土台と柱の仕口部補強金物はビスが露出し、筋交い(建物に作用する水平力に抵抗する斜材)プレートの取り付け部も破壊されている。

② 土台同士、柱、筋交いの接合部が集中

このケース、土台の割れは、土台同士の接合部(継ぎ手)と柱との接合部が近接していることも要因であろう。

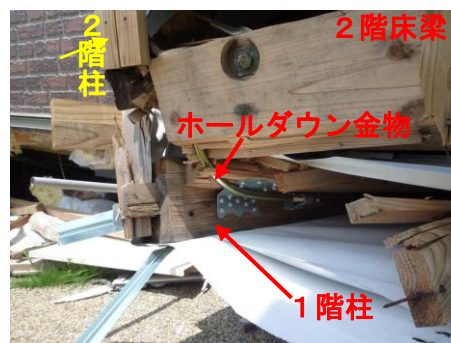
写真③は、1階が層崩壊した2階床部分、隅柱と梁の接合部である。

もともと柱の断面欠損が大きく、脆弱な部分が破壊、ホールダウン金物のボルトが伸び、曲がっている。

③ 1階が層崩壊した2階床梁と柱の接合部

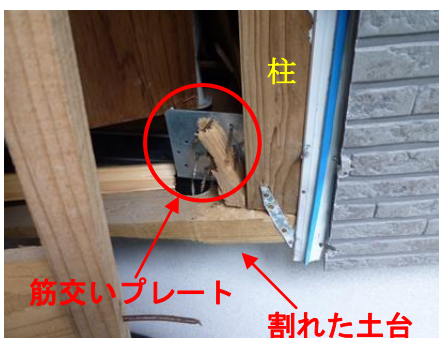
写真④は、筋交い下端部を補強するための取り付けプレート部で筋交い母材端が破壊している。面外方向に大きな水平力が作用したため、土台も裂けている。

④ 筋交い下端接合部の破壊

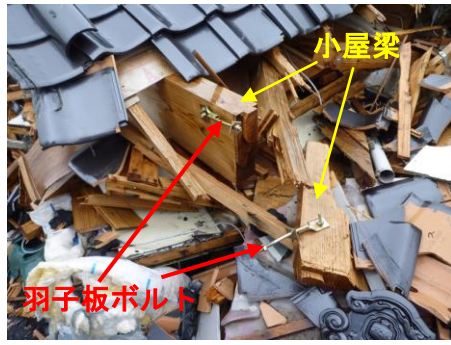
写真⑤は、平屋建て住宅の小屋梁同士の接合部が破壊されたもの。

⑤ 小屋梁同士の接合部

平屋にしては大きな梁を使用し、壊れ方が激しいことから、広い開口があったのだろう、筋交いは確認できなかったが、想像するに平面的な剛性バランスが悪かったものと察せられる。

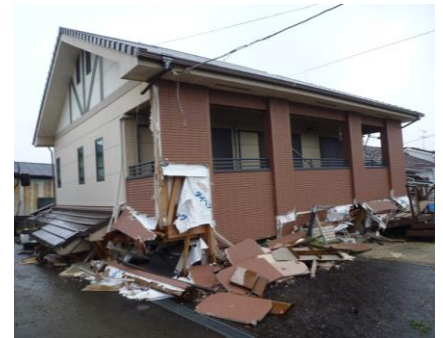
⑥ 1階が層崩壊した住宅

写真⑥の住宅も1階が層崩壊している。敷地は楔160号で危険性を訴えた盛り土した宅地の様子。地盤の変状は確認できなかったが、建物北側に回り目を疑った。ホールダウン金物のボルト部分が破断している(写真⑦)。

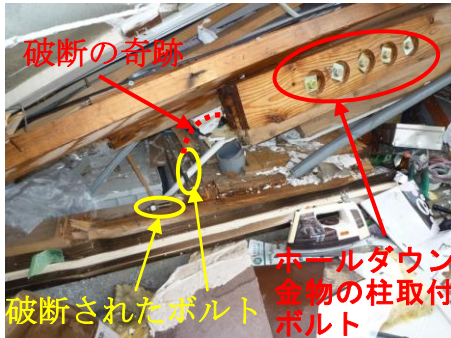
⑦ ホールダウン金物のボルト破断

大きな地震力が加わったという裏付けであるが、このお宅は平面的

にも立体的にも剛重比バランスが悪く、外壁は一般木造住宅に使うにはやや重い材料で、屋根瓦も軽量とは言いがたい。

建物が受ける地震力は重量に比例する。盛り土による軟弱な地盤に加え、剛重比バランスの悪さが相互作用し、地震力を増幅させたよう思える。
