## 第 162 号

NPO 法人建築Gメンの会

## 熊本地震 現地調査レポート③

## 木造住宅の平面バランス

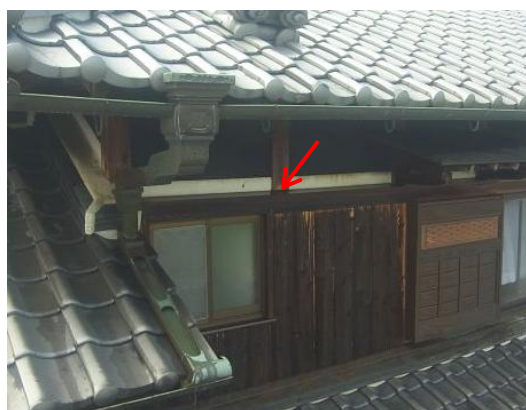
の下でしたので、思いっきり先入観を持ちながら、その部分を改修するための工法検討と数量確認のつもりで屋根の上に上がり拝見したのですが、銅板に若干の傷みはあるものの、雨が漏るような穴はなく、とりあえず雨漏りの原因は谷樋ではない様子でした。他の原因を探るべく周辺の目視を行うも、特に原因になるような箇所は見つけられませんでしたので、のし瓦の際や窓廻りなど可能性のありそうなところにて散水を行いました。幸いその現場は一階天井裏が見ることが出来ましたので、最終的には二階外壁の長押（なげし。窓上の横木）上部に取り付ける水切り板と露出している柱との境から水が浸入していることまではつきとめられました。原因として確認出来てしまうと、そういうこともあるかなとも思うのですが、一昔前の外壁の真壁仕様ですと当たり前の納まりで、同じような家がそこかしこにありますので、私にとつては意外な結果でありました。少し時代が下ると、その部分には銅板を差し込むような作り方になっていくのですが、ただし差し込むだけ

長押上部の水切り板と柱（現し）の  
取り付けより雨が浸入

で立ち上がりが作れるわけでもありませんので、決定的な改良にはなっていないです。ですので、どうしても最後はシーリングという耐用年数ほどほどの防水用充填材に頼ることになるのですが、そうすると条件が悪ければ数年で劣化してしまい、その都度手を入れてあげなくてはならなくなりますので、悩ましいところです。多少の考察を挟ませていただくすれば、今回調べたお宅は、窓から上の部分の壁が他の家にくらべ 10 センチほど（縦に）長く、その分、軒先より吹き込む雨にさらされやすいようになっており、その僅かな設計の差が雨漏りとして出てしまったのだと思います。

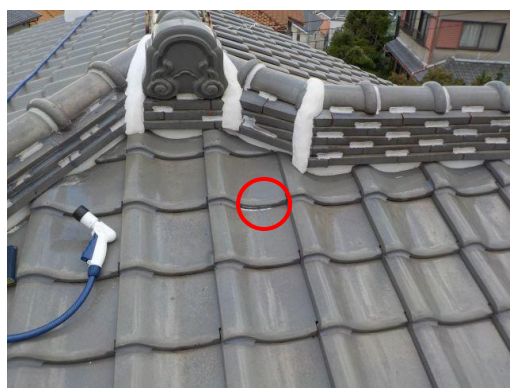
他、記憶に新しいところでは、こちらも築年数としては 30 年を越えるお宅でしたが、吹き降りの際に二階天井から雨が漏るといってお話したので、とりあえず屋根から目視してみることにしました。一見すると、まだまだ健全な陶器瓦が普通に葺かれている現場で、瓦の横方向に重なる部分にシーリングが施工されていましたが、これはおそらく瓦の固定補強でされており、谷部までは塞いではありませんでしたので、特に問題ありとも思えません。とりあえず、原因が良く分からなかったもので、棟の納まりで複雑なところがありましたので、そこを中心に散水試験を行いました。天井裏には特に反応がありません。あとはしっくい勾配が微妙なところとか、棟のし瓦などいろいろ試したあげく、瓦の縦の重なり部分に横から吹きかけると、ある特定の箇所水みちが出来ているのか、天井裏にどぼどぼ浸水してきました。通常この部分もノーマークといえますが、雨仕舞として当たり前の部分ですので、吹き降りの時限定にしろ、ここから雨が入られると建築屋としては辛い

平瓦の重ね部分より雨が浸入

ものがあります。この部分をシーリングで塞いでしまえばと今度は水が抜けなくなるので逆に雨仕舞が悪く、板金を差し込むにも立ち上がりが出来ないのでは効果が期待出来ず、局部的なよい修繕方法が浮かんできません。そうかと言って、屋根を葺き替えるという話も大きくて現実的ではなく、藁にもすがすがし気で、ある方法（誌面では書けません）で経過観察中です。この現場で少し思うことは、屋根の傾きはいわゆる四寸勾配（水平に十寸進むと四寸高くなる勾配）という瓦としてはぎりぎりOKの勾配の緩さなのですが、もう五分でも勾配が大きければ違っていたかもしれません。

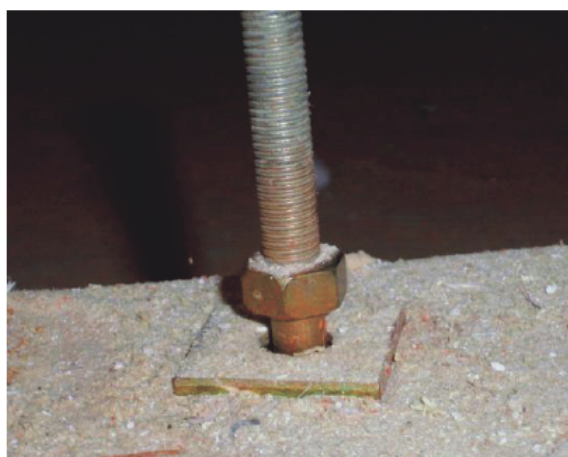
写真 1

### アンカーボルトの埋込み不足

アンカーボルトの埋込長さ不足(定着不足)。  
土台と基礎の緊結不足(施行令第 42 条 2 項違反)。

アンカーボルトの埋込長さが不足し、ネジ切部分の下端が土台より上に出てしまっているため、ナットが全く効いていない状態である。

この状態は、施行令第 42 条 2 項(土台は基礎に緊結しなければならない)違反。アンカーボルトの埋込長さ不足(定着不足)は、アンカーボルトの引き抜き力不足となる。
