# 第164号

## 熊本地震 現地調査レポート④ バランスを崩し大破した住宅 (吹抜け・壁配置に注意)

文責 常任理事・建築Gメン  
構造設計一級建築士  
佐藤賢典

《建築Gメンだより》  
工事監理者の不在は禁物

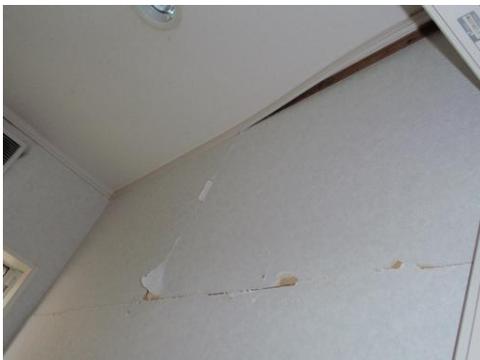
壁下地の継ぎ目で裂けている。  
天井回り縁も外れかけている。

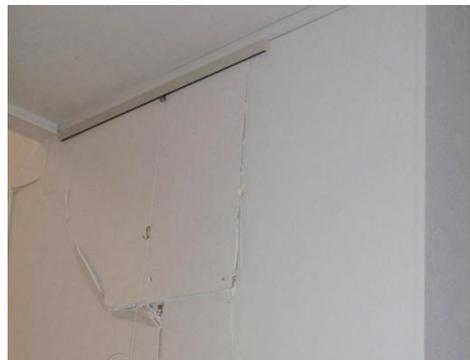
壁下地の継ぎ目で裂けている

その影響で天井回り縁や床幅木なども外れていた。

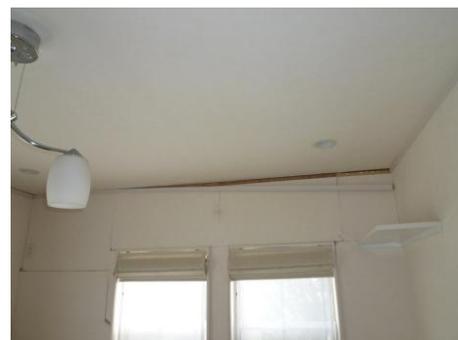
天井回り縁が外れている

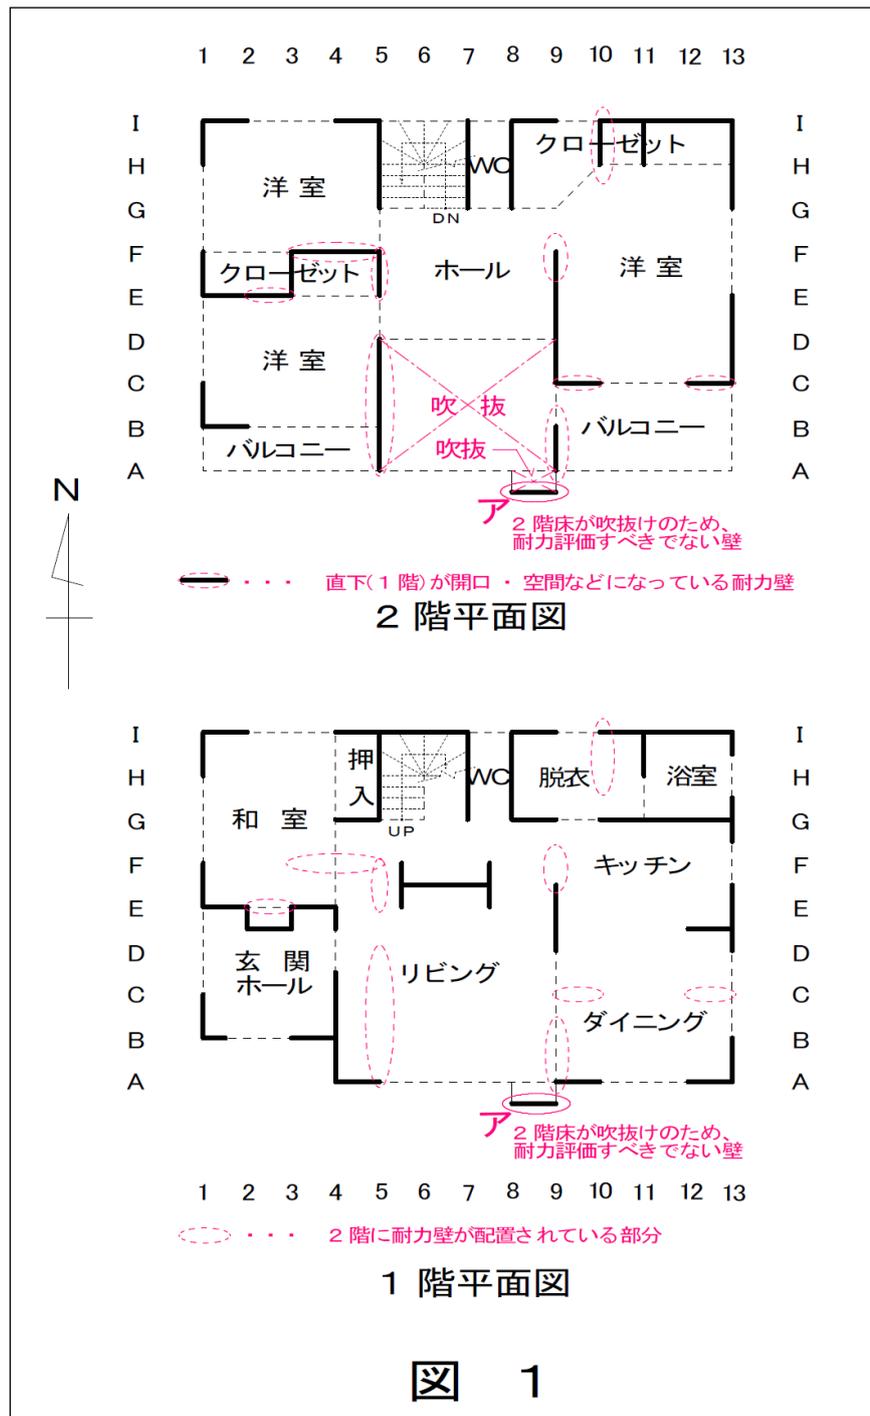
第1に、図1の2階平面図に楕円で囲んだ耐力壁であるが、これらの1階直下には壁が配置されていない(2階と1階の点線楕円位置を比較)。

第2に、啞然としたのは、A通り  
 より図面の下側8軸〜9軸間に、飛  
 び出た「ア」部である。  
 この部分には1階、2階とも東西方  
 向の壁内に高耐力な壁を配してい  
 た。ところが、2階床(リビング天  
 井面および飛び出し部)は吹抜け  
 で、床構面がないため、東西方向に  
 水平力を受けた時、床で構成された  
 大部分とは異なる挙動(独立した水  
 平変形)を起こし、建物全体のため  
 に必要な耐力壁としては寄与しな  
 い。  
 その理由だが、楔162号で紙面の都  
 合上話せなかった「剛床仮定(ごう  
 しょうかてい)」について説明しな  
 くてはならない。  
 「剛床仮定」とは、ある層の床面に  
 水平力が作用した時、当該層の床面  
 全体が水平面に対し、剛体として長  
 方形を維持したまま、同一方向に同  
 一量だけ一体として変形・移動を生  
 じることという。  
 あえて例を挙げるならば、机の上に  
 置いた本の何かの部分の指先で押  
 す。この場合、本自体は変形せず、  
 単に机の上を押されるままに移動  
 するだろう。この本そのものが「剛

図1の住宅で簡単に壁量のチェックをしたところ、楔162号で述べた4分割法の規定は2階、1階とも満足していた。したがって建築確認申請上の問題はなかったと思われる。しかし、「ア」部の壁を耐力評価外にすると、東西方向の壁量が規定を充足しない。おそらくは苦し紛れ、帳尻合わせに高耐力な壁を配置したものと察する。  
 当該住宅が大きな被害を受けた要因は、これらの配慮に欠けた設計が複合的に作用したものと考えている。

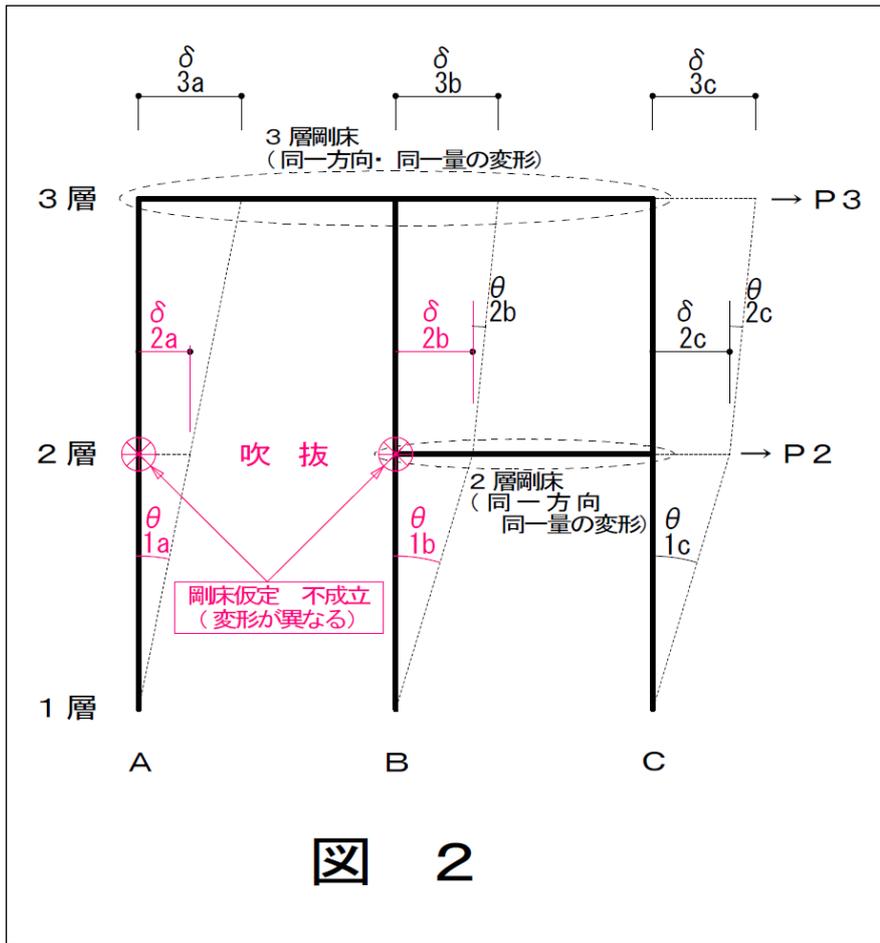
図 2

床」といえよう。  
 図2は、図1の住宅ではないが、一部に吹抜けを設けた建物の剛床部分と剛床部から外れた独立柱の変形の違いを説明するために描いた骨組みモデル図である。  
 2層A軸〜B軸間が吹抜け、2層B軸〜C軸および3層A軸〜C軸は剛床仮定が成立している。

この架構に地震による水平荷重(P2 および P3) が作用すると、剛床部分は床面で一体化しているため、同一方向へ同一量の水平変形を起こす。つまり、 $\delta_{2b}$  と  $\delta_{2c}$  の水平変形量は同一(変形角度は  $\theta_{1b} \parallel \theta_{1c}$ 、 $\theta_{2b} \parallel \theta_{2c}$ )で、 $\delta_{3a}$ 、 $\delta_{3b}$ 、 $\delta_{3c}$  の水平変形量も同一である。ところが吹抜け部の左右、 $\delta_{2a}$  と

$\delta_{2b}$  の水平変形量( $\theta_{1a}$  と  $\theta_{1b}$  の変形角度) は異なる。  
 このような変形の違いが歪みとなり、仕上げ材を破壊に至らしめる。  
 「剛床仮定」は、多くの一般建築物の構造設計を行う際、基本的条件とされるもので、楔162号に記載した図1および図2の考え方は、剛床仮定が成立していることが絶対条件である。

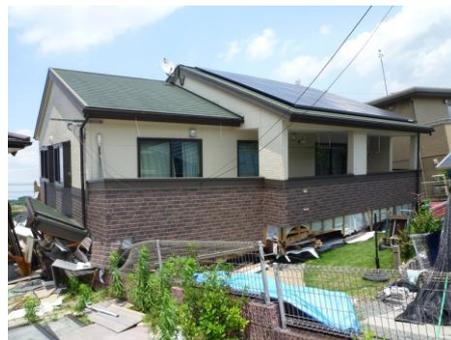
1階が層崩壊した住宅 (壁配置の影響との情報がある)

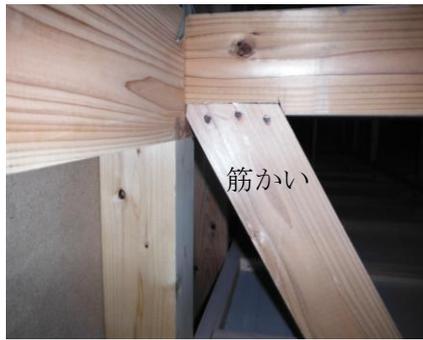
いプレートの使用を前提としています。しかし、調査の結果、設置された筋かいは厚さ3cm×幅9cmであり、すべての筋かい端部の取り付けは釘打ちだったので。また、柱・土台・基礎を固定するためのホルダウング物も使用されておりません。さらに、筋かいの設置場所は設計図と違い、設置数も不足しています。要するに、この大工さんは設計図を無視し、昭和の終わり頃から平成の始め頃に培った経験のみで判断し、自己流の建築工事を行っていたのでした。

筋かい端部の釘打ち固定

これらの結果、この住宅の耐震性能は著しく低下し、加えて、これらの補修工事は極めて大掛かりな工事となったものです。この工事にかかわった建築士は、確認申請の代願
