# 第165号

NPO 法人建築Gメンの会  
〒154-0001

熊本地震 現地調査レポート ⑤  
葬られる建築物の「瑕疵」

### 《設備コラム》 排水管の調査及び診断事例

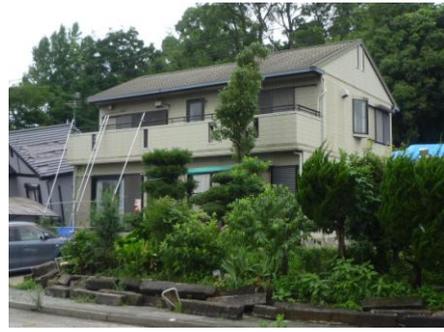
撮らせていただいた。上屋に大きな被害は見受けられない。(写真①)

写真① 南面全景

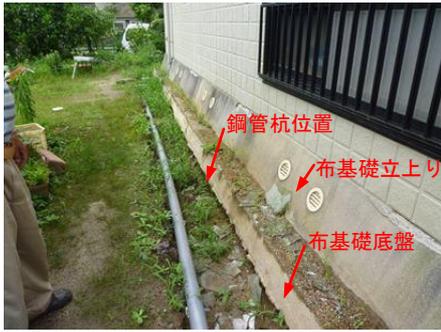
しかし、布基礎が転倒している。(写真②)

写真② 東面、南北方向布基礎

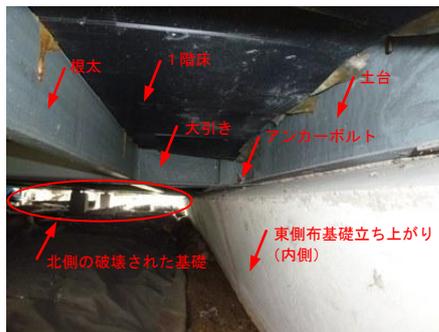
面がアルファベットの「T」を逆さにした形式の基礎)を築造しているが、それは建物を平面的に見ると南北方向だけ下駄の歯のように平行配置し、直交する東西方向をつなぐべき基礎梁もしくは布基礎は、鉄ロック造である。(写真③、写真④)

写真③ 東面、南北方向布基礎裏側

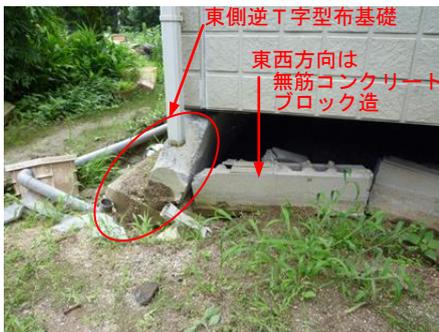
写真④ 北面、東西方向をつなぐ基礎

しかも南北方向の布基礎と土台は2~3m間隔に配置された細い(直径12mm程度)アンカーボルトで接合しているのみ。例えるならば、下駄の歯の上に家を載せたよう、しかし、下駄の台座(足の裏に接する板)1階床)と歯(布基礎)は緊結不良。力学的に言えば建物の重量を支えるには充分であるが、東西方向の水平荷重に対する抵抗力はほとんどない。

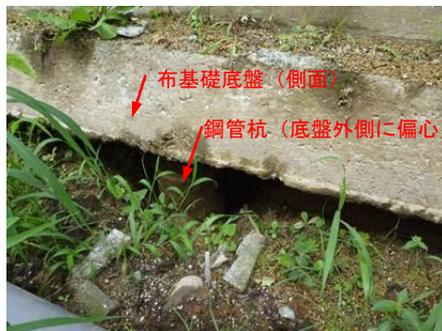
写真⑤ 東面、布基礎底盤下

さらに、逆T字型の布基礎立上り部の直下に杭を配置すべきところ、芯ズレ(杭が布基礎底盤の中央に配置されていない)を起している。これは上下方向と東西方向の地震動がほぼ同時作用し、ズレを生じた可能性もあるが、もともと施工不良で

あった疑いも捨てきれない。(写真⑤)

仮に施工不良だったとすれば、建築当初から布基礎に転倒力が作用していたところに、地震による水平方向の力が追い討ち、杭頂部を回転軸に、布基礎が転倒したことになる。さらに、一部なので断言できないが、僅かに割れた南北方向の布基礎には鉄筋が見当たらなかった。

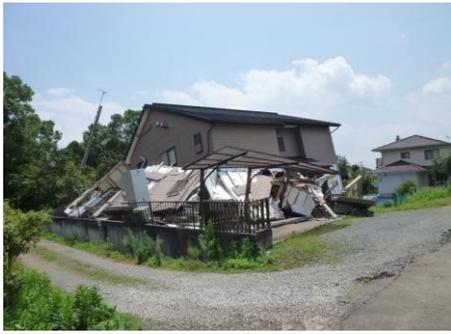
写真⑥ 2000年規準施行後の住宅全景

住宅地を歩いてみるとポツリ、1階が層崩壊した住宅を見つけた。

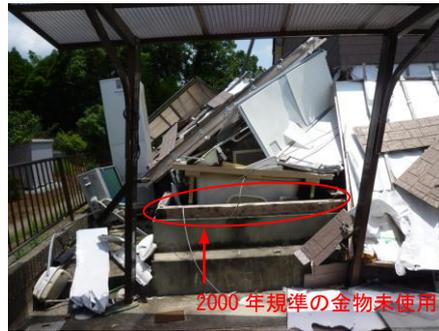
所有者は居なかったが、ご近所の方に聞いたところ、築7年程度の中古を購入、5年ほど居住と言う。それが事実ならば住宅の耐震性に関する技術規準が強化された2000以降に建てられた住宅と推定される。しかし、規準に定められた金物が使用されていない。(写真⑦)

写真⑦ 2000年規準の金物未施工

ところが一部には規準通りの金物で使用されていることから、施工者は2000年規準を認識していたと考えられる。つまり、少なくとも「施工と監理の瑕疵」が疑われる住宅である。規準を遵守していないのは問題だが、認識していながら施工しないのは、むしろ悪質に思える。ただし、この住宅も技術的に「瑕

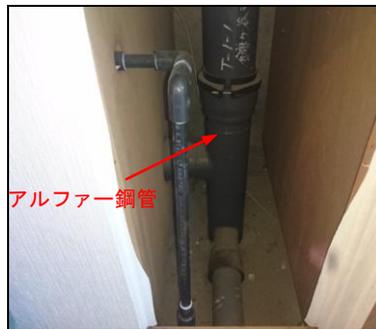
アルファ鋼管の画像

会社は、薄肉ステンレス鋼管の継手(モルコジョイント)も製造していたが、配管業者が、施工手順を守らない施工をしていたために、多くの建物で漏水があり、この継手が採用されなくなり、倒産してしまった。今回、懐かしいアルファ鋼管を28年ぶりに見ることができたが、コーティングの剥がれや、錆、亀裂、漏水等は無かった。

在、建物寿命のちょうど折返し点であるので、配管の更新計画を立てることをお勧めします。」となっていたが、私の所見では、現在、更新の必要はないが、定期清掃後に内視鏡による点検が望ましいとした。

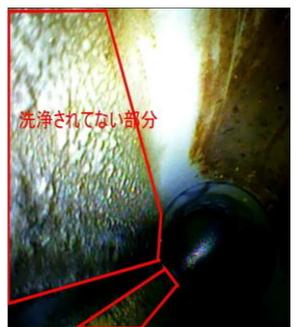
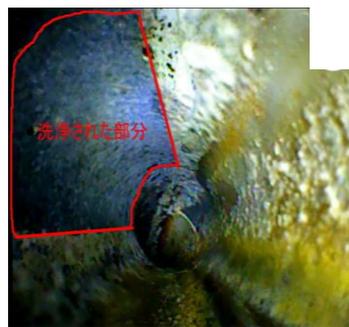
写真A及び写真Bで分かるように、高圧水がかかった部分と、かからなかった部分との見分けがはっきりと確認できる。

全ての業者がこのような高圧洗浄を行うとは思わないが、適正な高圧洗浄を行うには、最低30分程度はかかってしまう。居住者には、高圧洗浄後、ランダムに内視鏡点検を

行ってもらおうよう助言した。

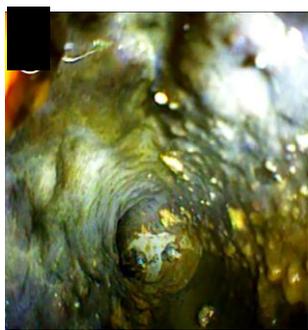
写真C 雑排水管内部

写真Cでは、全く洗浄されていないことが解る。

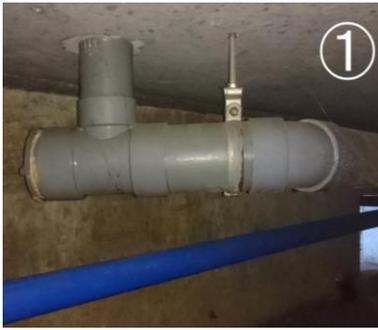
次の写真①と写真②は、共用立管最下部の継手の写真であるが、新築時の継手が替えられていた。最下部の配管施工では、大曲エルボ(大きく直角に曲がった継手部材)を使用している。スムーズに排水できることを考慮すべきであるが、写真①のような配管を行うと、上階からの汚水が跳ね返り、掃除口方向へ汚物等が溜まりやすくなり、詰まりの原因や、腐敗臭の原因になる。写真①では、横引き配管が逆勾配であり、写真②では、施工ミスにより漏水があったのであるが、継手とパイプの境目にテープ巻が施されている。

写真① 共用立管最下部の継手

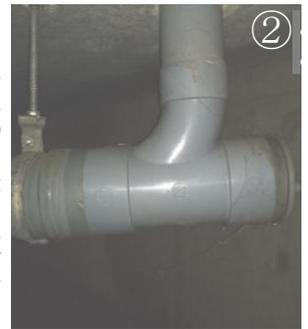
写真② 共用立管最下部の継手
