## 第 168 号

楔  
くさび

熊本地震 現地調査レポート⑥

鉄筋コンクリート造、鉄骨造の被害: 3

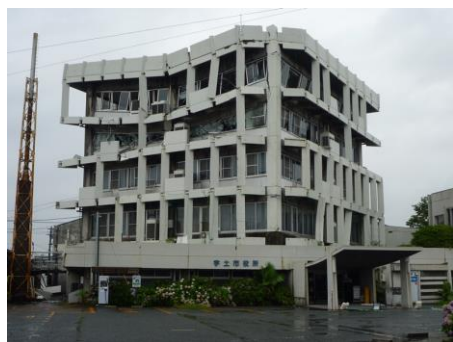
①宇土市役所 外観

その弊害からなのか? 「複雑な構造のため、耐震補強は困難」との評価を受け、建て替え議論がなされている矢先、4月14日に震度5強、16日に6強の地震に襲われたという。この庁舎の損壊状態は不可解で、4

階が大破している。通常は下層階の損傷が大きくなる傾向なのだが、上層階が大きく損傷している。兵庫県南部地震でも一部見受けられたが、「珍現象」に思える。

想像するに、事務棟は壁のない柱と梁で構成(純ラーメン架構)、大きな空間を設けており、階段室は耐力壁付きの柱・梁で構成されているものと思われる。

このような形態の建物に地震力が作用すると、純ラーメン架構で構成された事務所棟の変形は大きく、壁付き架構の階段室棟はほとんど変形しない。変形量の異なる構造が平面的に一体を成しているとすれば、楔162号で述べた偏心の理論から、階段室棟を回転軸に、事務所棟が大きく左右に振られ、回転軸からの距離に比例して損傷が大きくなる。そして4階に被害が集中しているのは下階(3階以下)に比べ剛性が低い(変

形し易い) のではあるまいか?  
例えば柱や梁が小さくなっている、もしくは鉄筋量が少ないなどが考えられる。

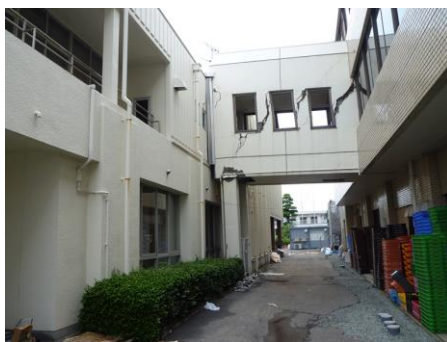
益城町役場の渡り廊下である (写真②)。

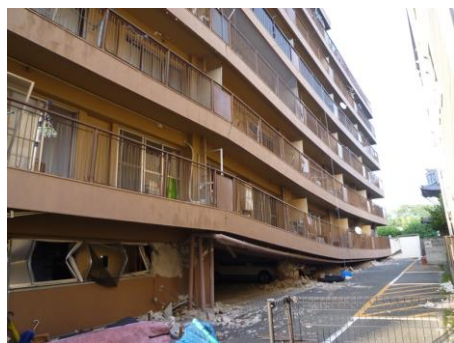
熊本市西区に建つ鉄筋コンクリート造9階建て、1階が駐車場、いわゆるピロティ形式のマンションである (写真④) 。

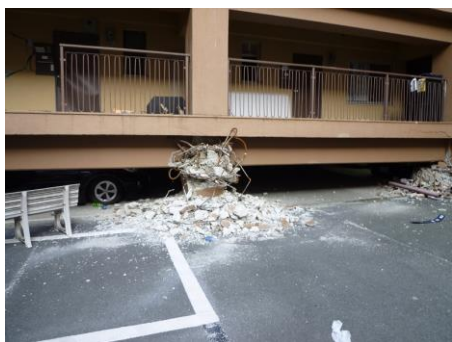
加え、このマンションの平面形状はL字形であることから、直交するそれぞれの方向に変形が少ない架構と大きい架構が混在している。

立体的にも平面的にも剛性バランスは最悪と言え、脆弱な1階に応力が集中、層崩壊したものと見ている (写真⑤)。

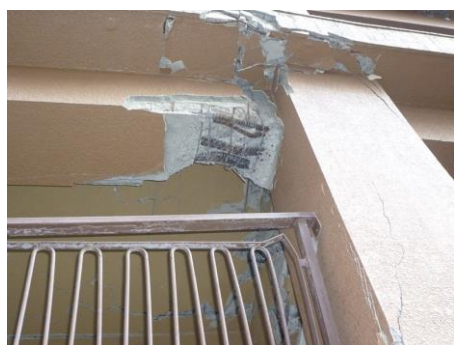
さらに近づき、破壊された柱や梁の鉄筋の配置を見ると、隣接する鉄筋同士の間隔が少なく、コンクリート

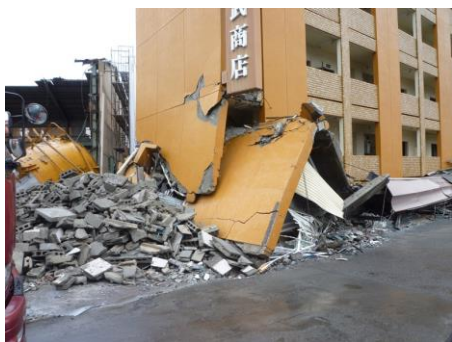
⑧東区 店舗併用住宅  
C B (コンクリートブロック) 外壁破壊

この建物は施工痕跡からかなり古いと思われる、妻面の耐震壁であるべき壁は無筋のコンクリートブロック造と見受けられた(写真⑧)。  
コンクリートブロックに耐震性などあるはずなく、一挙に層崩壊したもののと思われる。  
鉄骨造建築物においては大きな被害を誘発する要因となる現象も見受けられた。

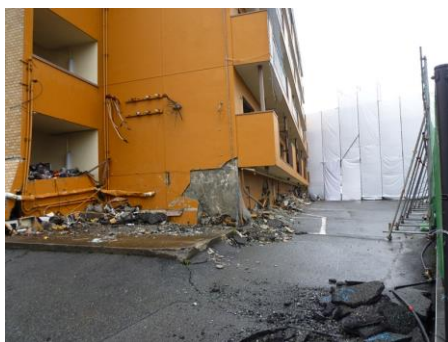
⑦東区 店舗併用住宅  
1階 層崩壊

が良好に打ち込まれたとは言いがたい(写真⑥)。  
他にも複数、施工上のミスと思われる痕跡が見受けられた。  
熊本市東区の5階建て店舗併用住宅である。1階は店舗・事務所、2～5階は賃貸アパートと聞いた。1階が層崩壊している(写真⑦)。

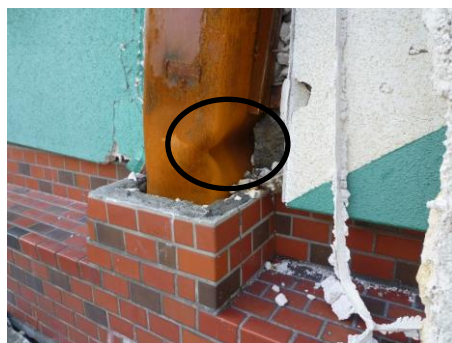
⑨益城町 鉄骨造店舗  
柱・局部座屈

2階建て鉄骨造の店舗であるが、柱が局部座屈(写真⑨)を起こしており、建物自体が大きく傾いていた。  
また、鉄骨造柱脚部におけるアンカーボルトの伸びなども見受けられた(写真⑩)。

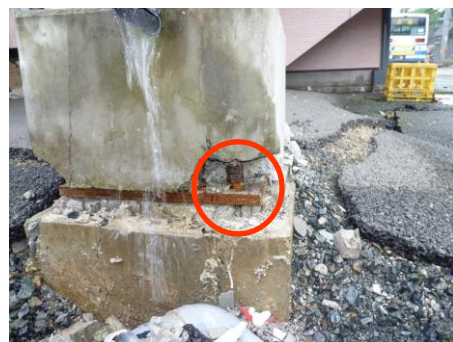
⑩益城町 鉄骨造住宅  
柱脚アンカーボルトの伸び

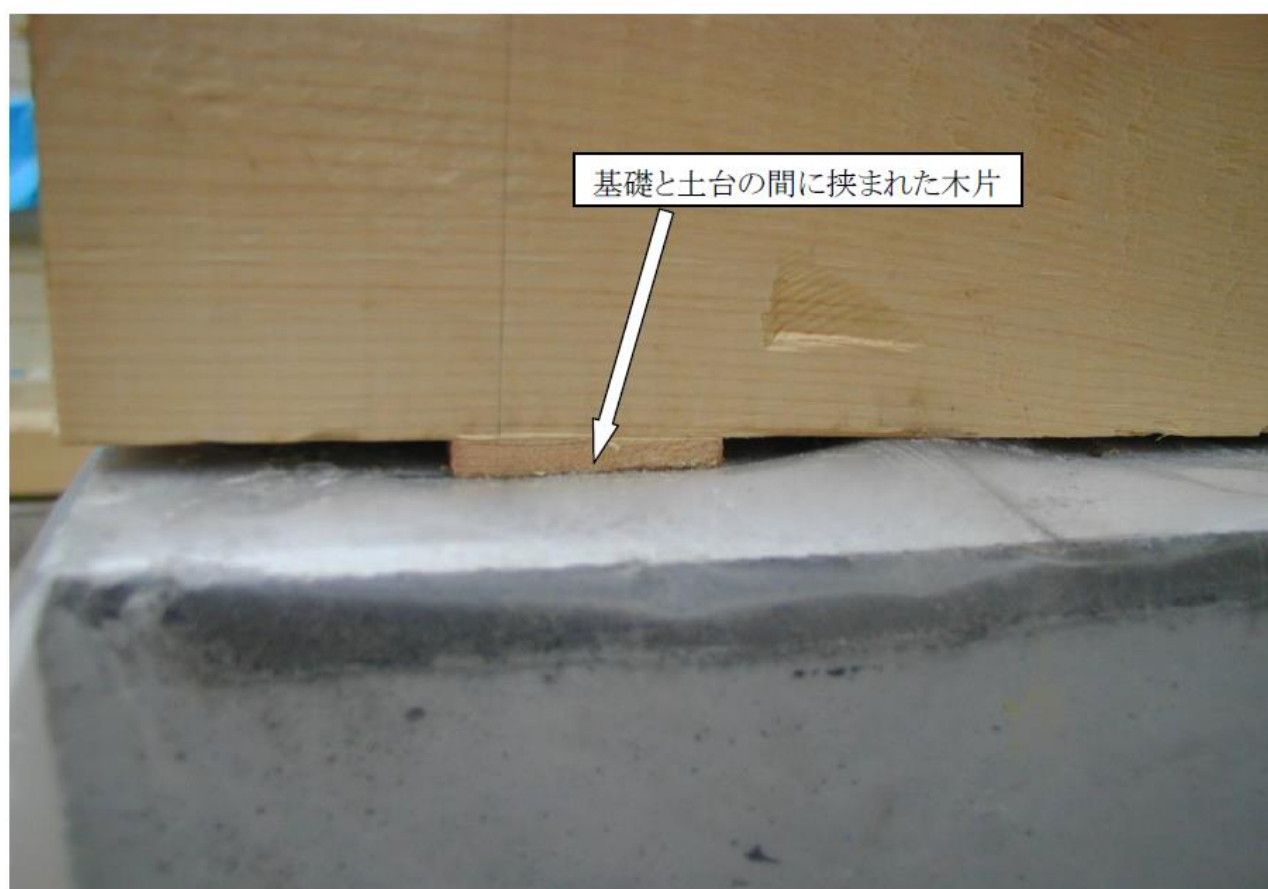
写真 1

基礎天端均しの不良。

土台下の隙間に挟み込んだ木片の腐朽や潰れにより、土台の安定を欠き、建物の耐力や耐久性に悪影響を与える。

基礎の天端均しが悪く、基礎天端が凸凹しているため、凹んだ部分に木片を挟んで土台を据え付けている。

木片が腐朽したり、潰れたりすると土台の安定を欠くことになる。

柱直下に位置していて、軸力の集中するところでもあり、建物の耐力及び耐久性への悪影響が危惧される。
