## 第 169 号

## 【週刊文春】の

欠陥住宅記事について

その2…欠陥の内容「基礎」1

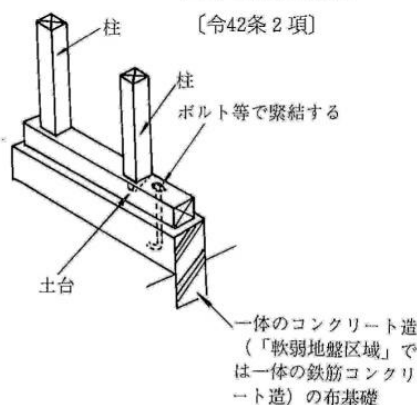
(図-1) 建築基準法施行令第42条の規定

(1) 建築基準法施行令第42条  
第2項において、『「土台」は、基  
礎に緊結しなければならない。』と  
規定されているが、一部の「土台」  
下部においては「基礎」(立上り)  
が築造されていない。

「柱」の下部に設けられる「土台」  
は「基礎」に緊結しなければならな  
いと規定されています(図-1)参  
照)。この住宅の「リビング」と「キ  
ッチン」の境には長さ5mの「土台」  
が設置されていることから、この  
「土台」下部には「基礎」(立上り)  
が必要となります。ところが、プラ  
ンニングの悪さ(「柱」や「間仕切  
壁」の設定位置の悪さ)にも関係す

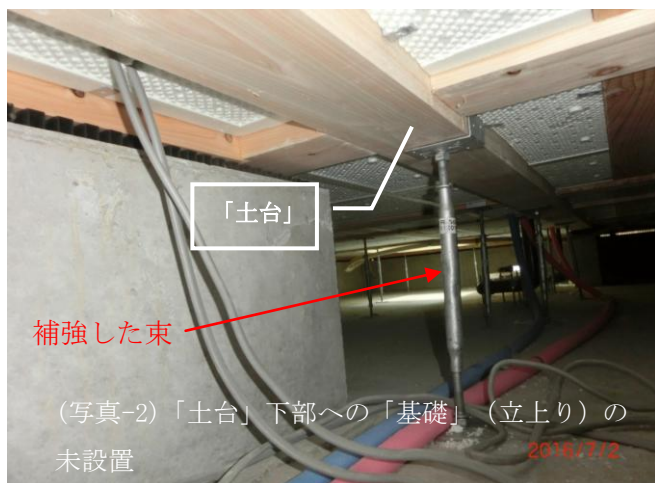
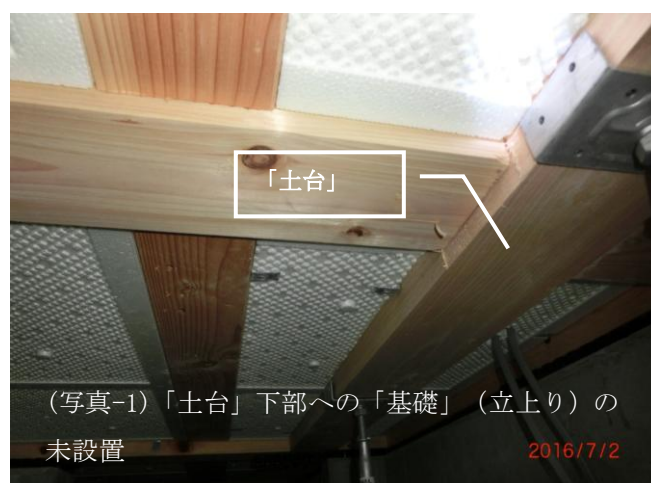
るところですが、外壁側から1mの  
部分にだけ「基礎」(立上り)を設  
け、残り4mの間には「土台」下部  
に「基礎」(立上り)が施工されて  
いません。荷重に耐えきれないと判  
断したのか、当該「土台」は「束」  
で補強が行われています。((写真1  
1)(写真12)参照)

また、「ホール」の「間仕切壁」下  
部にも「土台」が設置されています  
が、この「土台」下部においても「基  
礎」(立上り)が施工されていま  
せん。((写真14)参照)この状態で  
は、建築物に作用する荷重や外力を  
安全に地盤に伝えることはできま  
せん。

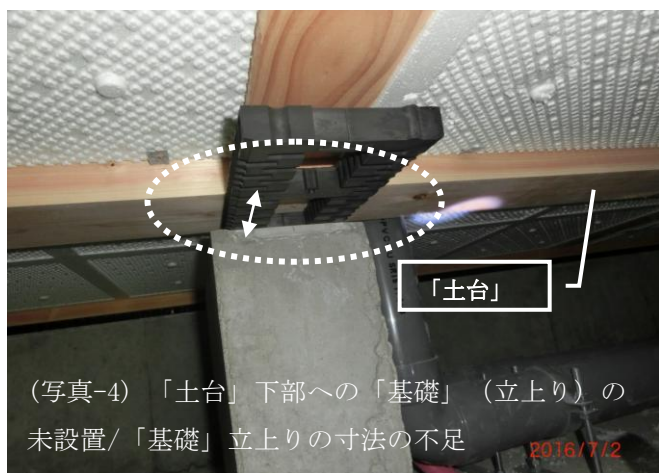
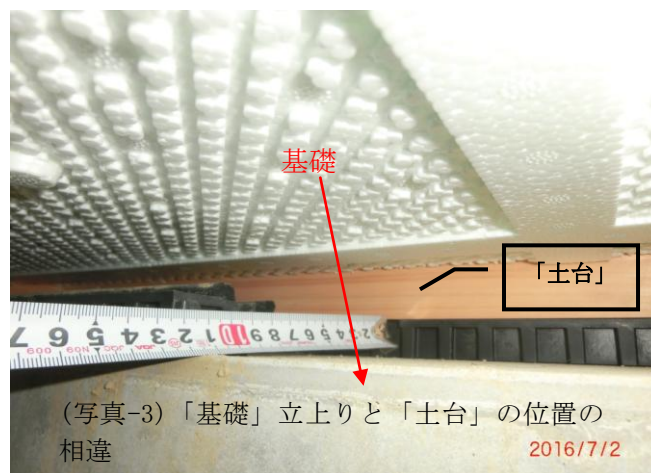
「柱」の下部に設けられる「土台」は「基礎」に緊結しなければならないと規定されています(図-1参照)。そこで、この住宅の「玄関」と「ホール」の境には長さ2mの「土台」が設置され、この「土台」下部には「基礎」(立上り)が設置されています。ところが、この部分に関して、基礎伏図と土台伏図で施工する位置が約100mm違っています。現状も図面通りに施工されていることから、当該「土台」と「基礎」(立上り)の位置は約100mm相違しています(写真-3参照)。設計図のチェックも現場のチェックも全く実施されていない結果の現れです。この状態では、建築物に作用する荷重や外力を安全に地盤に伝えることはできません。

「柱」の下部に設けられる「土台」は「基礎」に緊結しなければならないと規定されています(図-1参照)。そこで、この住宅の「ホール」と「リビング」に接した「収納」の「間仕切壁」下部「土台」において、「基礎」(立上り)が施工されています。ところが、必要長さが約100mm不足する施工が行われていることから、当該「土台」下部には「基礎」(立上り)がありません(写真-4参照)。この状態では、建築物に作用する荷重や外力を安全に地盤に伝えることはできません。

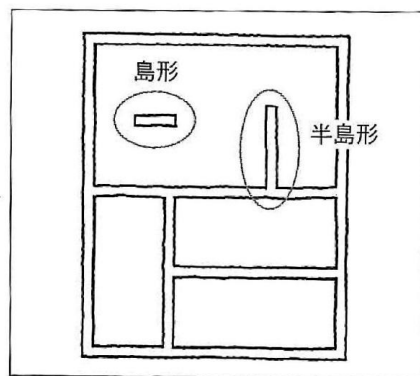
(資料-2) 「基礎立上り」島型/半島型

住宅の基礎には一般的な鉄筋コンクリートとは異なる仕様となっている点がある。例えば、左図のように、①立ち上がり部の鉄筋がシングル配筋②立ち上がり部の鉄筋上端部にフックがない③地中部分の鉄筋かぶり厚さが不足するなどだ。また、島形、半島形の基礎の配置は、十分な耐力を発揮できない場合が多い。矩形につながるように配置するべきだ

「基礎」(立上り)に「島型」「半島型」《(資料-2)参照》を多用した場合、鉛直荷重(自重、積載荷重など)や水平荷重(地震力、風圧力)の基礎への伝達が不均一となり、「基礎」の浮き上がりや沈み込み、「耐力壁」の回転等の発生に伴い

「べた基礎」や「耐力壁」が有する耐力を十分に発揮することができなくなる弱点が生じるといわれます。この住宅においては、「半島型」が多用されていることから、建築物に作用する荷重及び外力を安全に地盤に伝え、かつ、地盤の沈下又は変形に対して構造耐力上安全なものとは言えないという判断をしています。

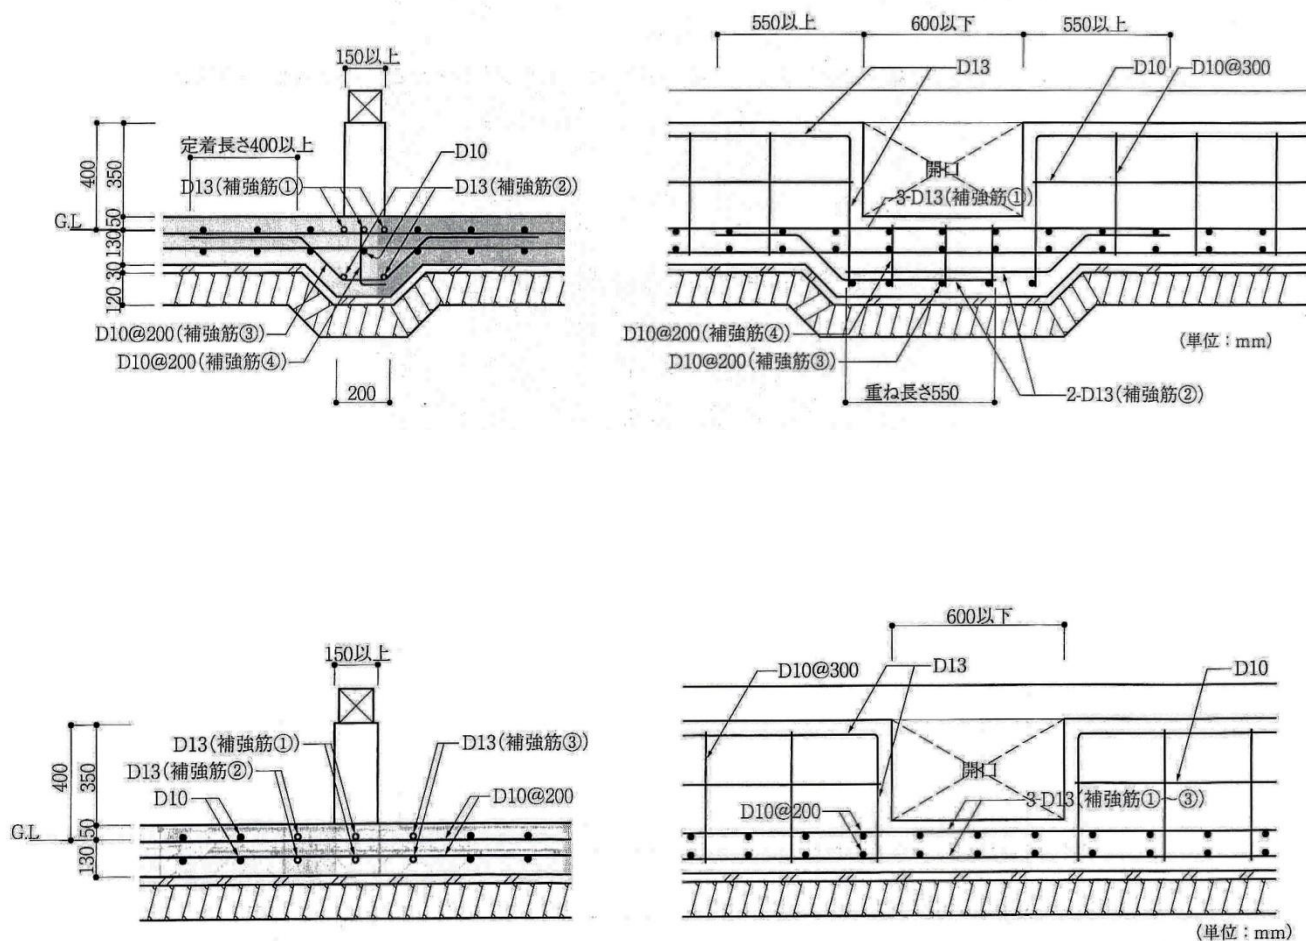
(資料-3)「基礎立上り」開口補強筋の例《木造住宅工事仕様書 抜粋》

設計図(基礎断面図)において、「べた基礎」(立上り)に設ける「人通口」部分に補強筋の挿入が図示されています。ここで図示されている補強筋は、「人通口」(開口)の両側縦方向にD13の鉄筋がそれぞれ一本挿入されているだけです。実際に、補強筋が挿入されているかどうかを確認することはできませんが、「木造住宅工事仕様書」(住宅金融支援機構)に記載されている参考図《(資料-3)参照》などを添付して、基礎断面図に示されている補強筋では不足するということを指摘しています。

注1) 人通口の下部は、D13補強筋(①～③)で補強する。

2) 人通口の幅は600mm以下とし、人通口を設ける位置は、柱間隔が0.91m以内の下部とする。

3) 柱間隔が0.91mを超える下部に人通口を設ける場合は、構造計算を行い適切な補強を行う。

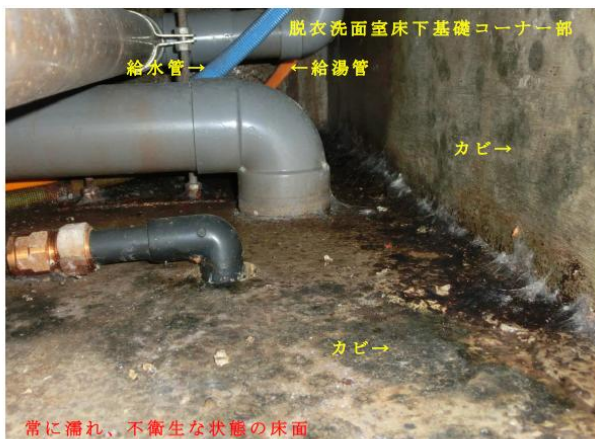
漏水のため、設備配管の無残な状態になっている

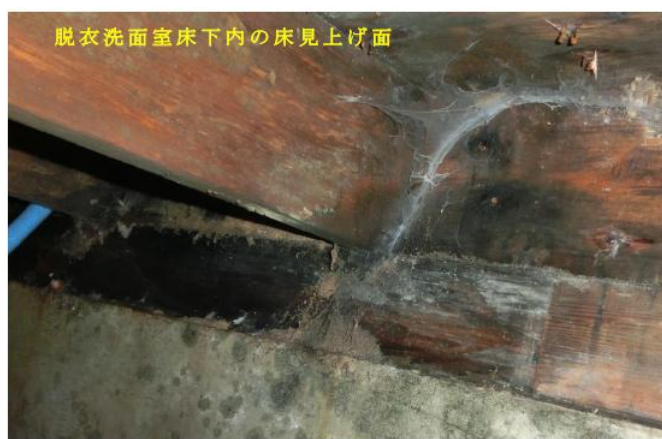
漏水のため、土台や根太等も無残な状態になっている

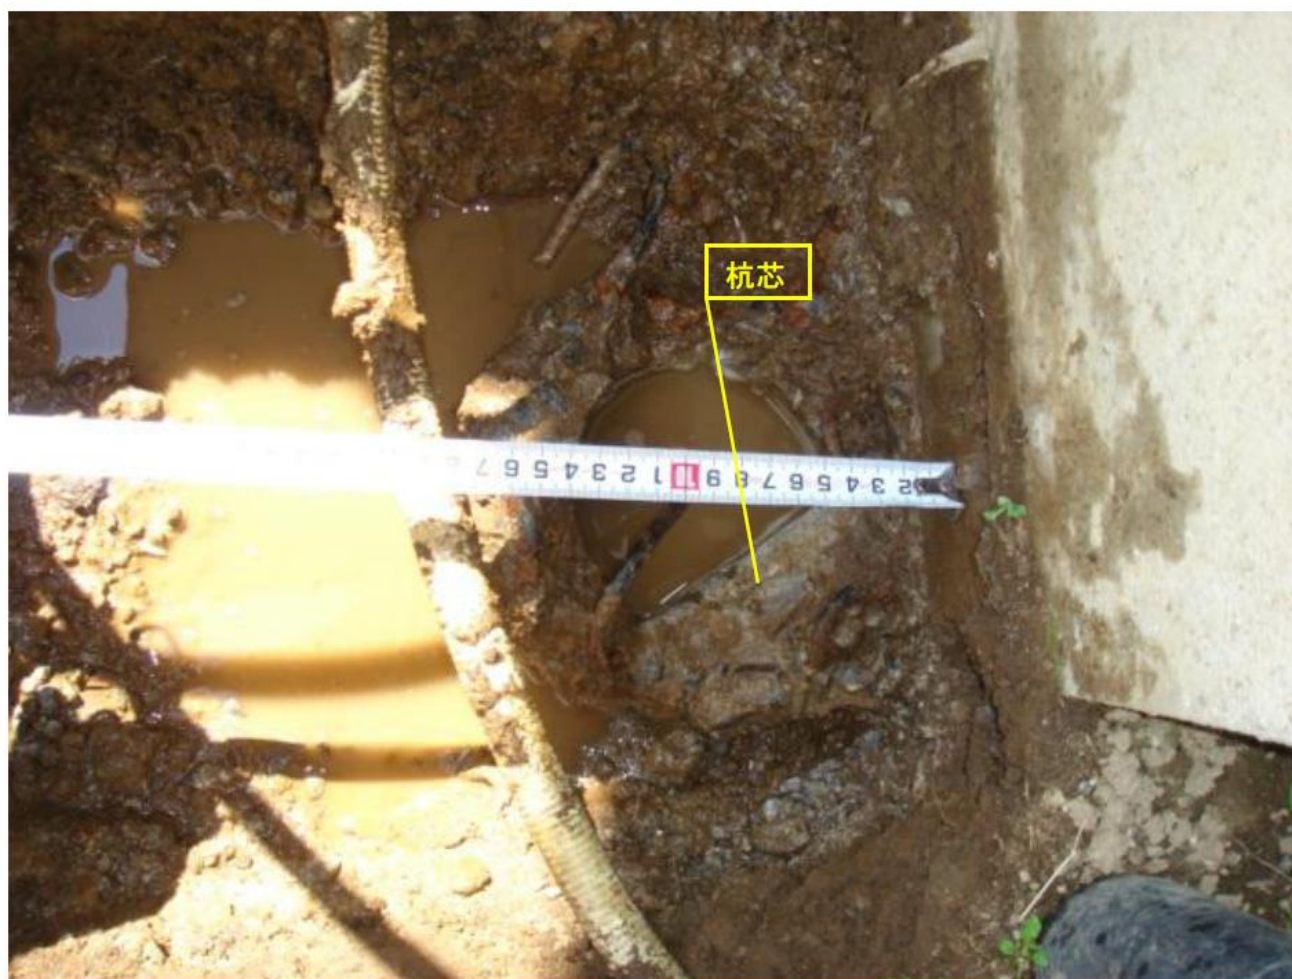
### 杭の位置ずれ

1. 杭打工事報告書に記載された杭の位置が、基礎仕上面より 80 mm 程度離れた位置にあり、杭が完全に基礎から外れている。
2. 建物に作用する荷重及び外力は全く杭に伝達されておらず、不同沈下の原因ともなっている。

杭は全て同方向に 100～300 mm 程度ずれている。つまり、南面は殆ど基礎の外側に外れており、北面は本来の位置より建物内側にずれている。杭打ち工事施工後に建物配置を変更したために生じたものである。平成 12 年建設省告示第 1347 号第 1 第 2 項一号(基礎ぐいは、構造耐力上安全に基礎ぐいの上部を支えるよう配置すること)違反である。
