## 第 171号

NPO 法人建築Gメンの会

## 「訴訟になったある欠陥住宅の結末」(その2)

## 浴室の防水不備による漏水と浴室周辺基礎への漏水

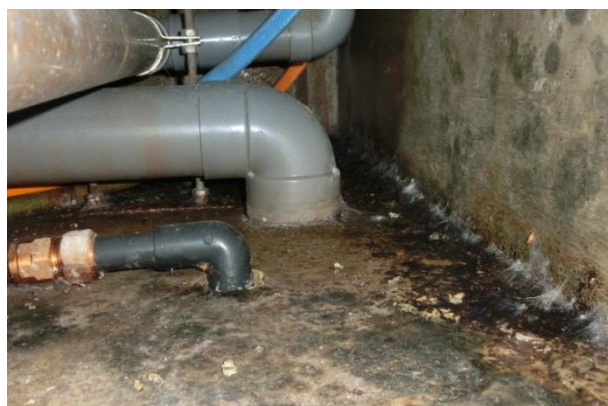
浴室基礎コンクリート(耐圧盤)の上には、レベルを合わせるための増し打ちコンクリートがあるが、防水処置不備により、浴室からの排水が常時、浴室基礎コンクリートへ浸み込み、加えて建物基礎(立ち上がり)部の外断熱及び屋内の床へも流れ出たことによるものである。

被害状況は、基礎外断熱材が常時水路になっており雨が降ると基礎コンクリートを伝わり耐圧盤の打ち継ぎ部から床下へ流入するため、床下構造部材の腐朽が増長していた。その結果、床下や室内のカビと白蟻が多く発生し、建物への被害が大きくなっていた。

浴室基礎周辺の床下のカビと湿気の状態

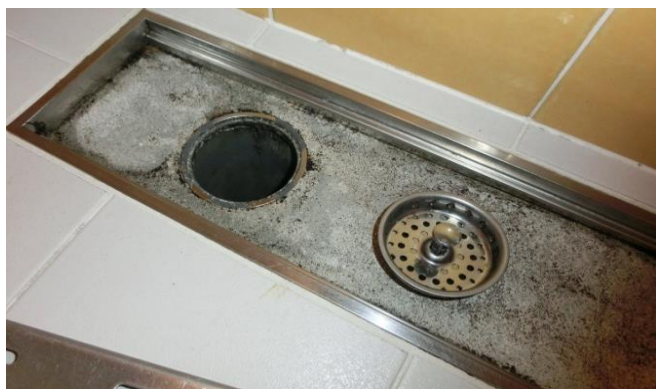
今回の漏水の第一原因は、排水口にあった。その排水口は、排水管に直接取り付けられた簡易流し用金物で、浴室用のもの(湿式)ではなかった。

使われていた排水口と流し用排水金物

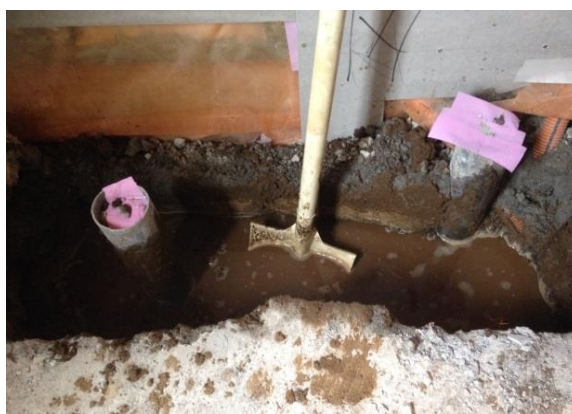
今回のような排水の染み込みがあったときは、基礎全てを取り除かなければならないが、施工者は、仕上げ（床タイル）を剥がし、増し打ちコンクリートの表面を乾かしただけで補修しようとしていた。

浴室基礎コンクリート内の水溜まり

防水不良が原因であるため、排水管周りを掘削するよう指示を出し、（想定通りであったため）基礎を全て撤去させた。

右写真のように基礎の内部は、多量の水が溜まっていたので、全て取り除き乾燥させ、正規の手順で湿式浴室仕様の床を施工させた。

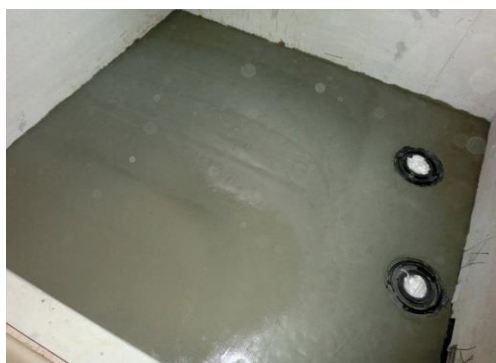
浴室基礎コンクリートと防水排水金物

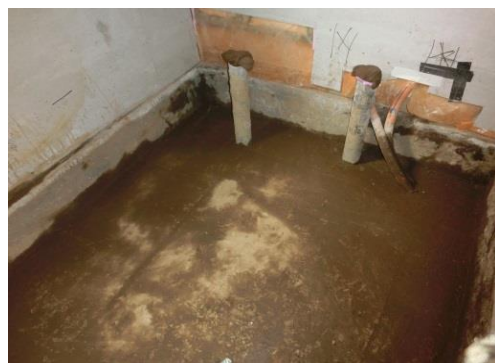
掘削後の乾燥状況

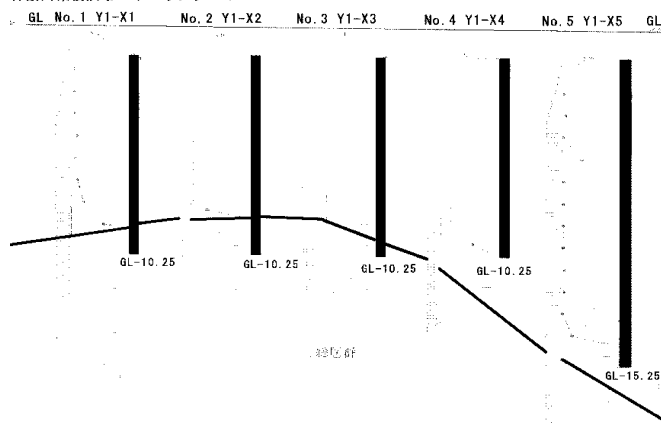
神奈川県横浜市 ポーリングー 1

5. その結果、ボーリング・1、ボーリング・2 (資料参照) のような支持層の深度が報告され杭支持地盤深度を確認し、杭長を決定した。決定した杭長を基に杭の地震時水平力分担をし、杭の応力を算定し断面検定を行った。

当該建物の支持地盤は建物の中央部から3方向に傾斜(下がって)して理想の5か所のボーリング調査をしたとしても支持地盤の深さ決定には頭を悩ませたと思われる。また水平距離5.0 mで支持層が5.0 m下がっているような45度の傾斜は予想することは難しかったことから、結果的にすべての杭位置でボーリング調査を行って、推測でなく支持地盤の深さを確定できたことはよかったと考えています。
