建築Gメンだより

「ヒートブリッジ (熱橋)」を  
ご存知ですか?

文責 理事 蒲生政明

### 柱の割れと反り

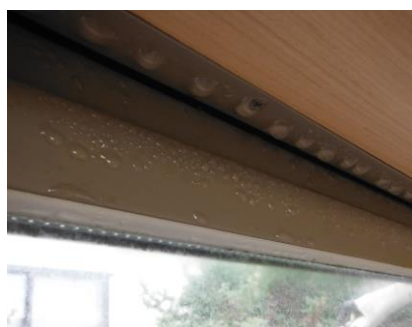
この住宅では、十月の入居時から二階の居室の床と壁に結露が発生しました。十一月になると全室に結露が生じ、壁・サッシに水滴が発生し、床が濡れました。施工者は、壁を剥がし原因を探りましたが、断熱材の欠損や異常は見つからず、原因不明としていました。

アルミ樹脂複合サッシ+複層ガラスのガラス面・框面・サッシ枠に発生した結露

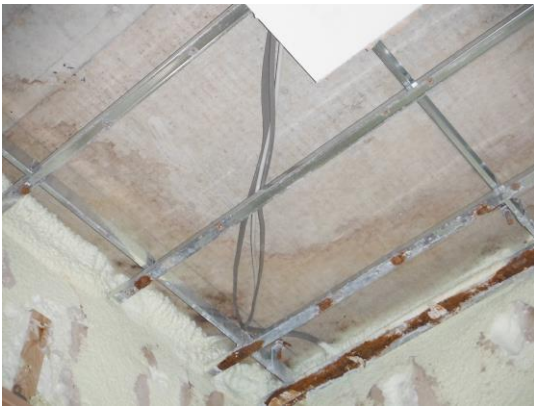
2 階床スラブ下面の断熱補強の未施工による、スラブ下面の水浸みと軽天材の錆

また、外壁と二階床スラブの接合部付近において、二階床スラブの下面にも結露が発生し、一階天井の裏面に結露水が落ちていたことを確認しました。

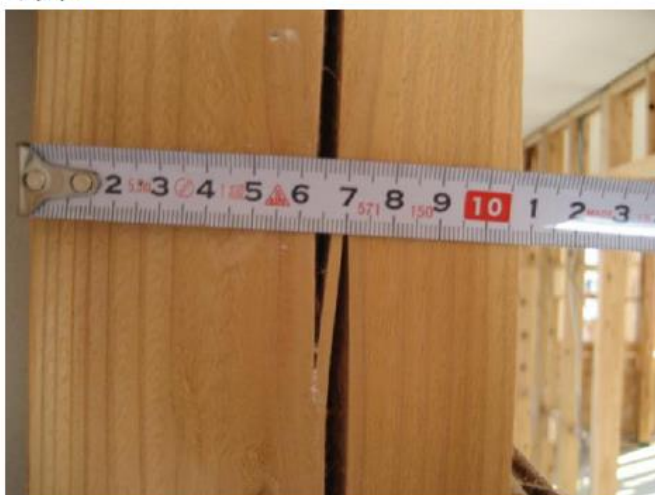
写真 1

1. 建物全体にわたって、柱に最大 4 mm もの割れが入った。(写真 1.2.3)
2. 更に、柱が反りを起したため、建物内全体の壁面が波打ち現象を起した。

これは、柱に杉のグリーン材 (未乾燥材) を使用したため、乾燥収縮によって割れと反りを起したものである。更に、間柱材の変形も加担し、建物内の壁面が波打ち現象を起したため、全室の壁を解体し、全面やり替えとなった。日本農林規格を参照。
