第173号

《建築Gメンだよ》 判決で地震による 不同沈下を否定

接合補強金物の仕様間違い

年度 2011年完成(2011年調査)
場所 千葉県鎌ヶ谷市
構造 木造在来軸組工法
階数 2階
延べ面積 142㎡
用途 一戸建ての住宅

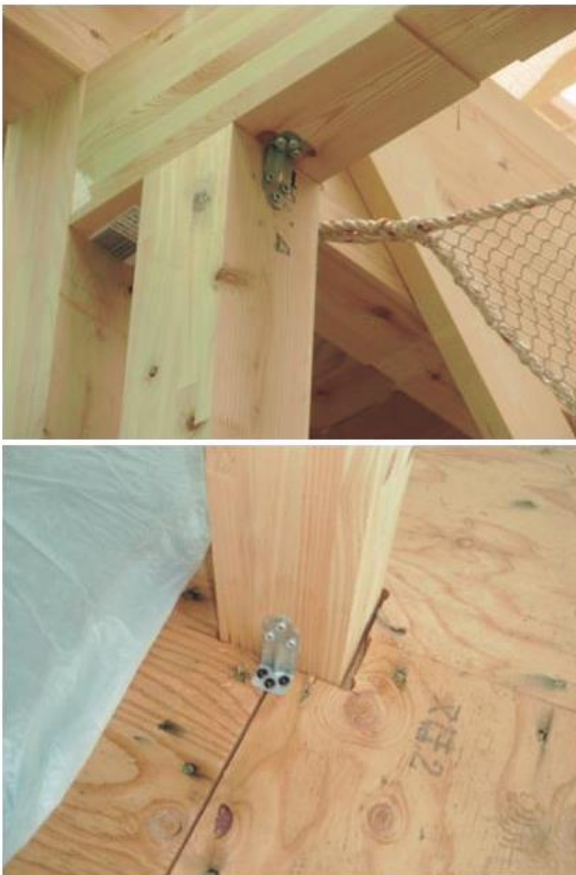
写真1(柱上下)(現状) ビス(45)3+3

柱と梁接合部(上下)の接合補強金物として、設計仕様と違う、基準耐力の低い金物が取付けられた。

現状仕様(写真1)

D社製コーナー金物

短期基準耐力 5.4 kN、N値 1.0 以下

取付けられた金物(写真1)は、設計図書で指示された金物(写真2)と違い、設計上で要求された強度に不足している。設計図書に違反した瑕疵工事である。

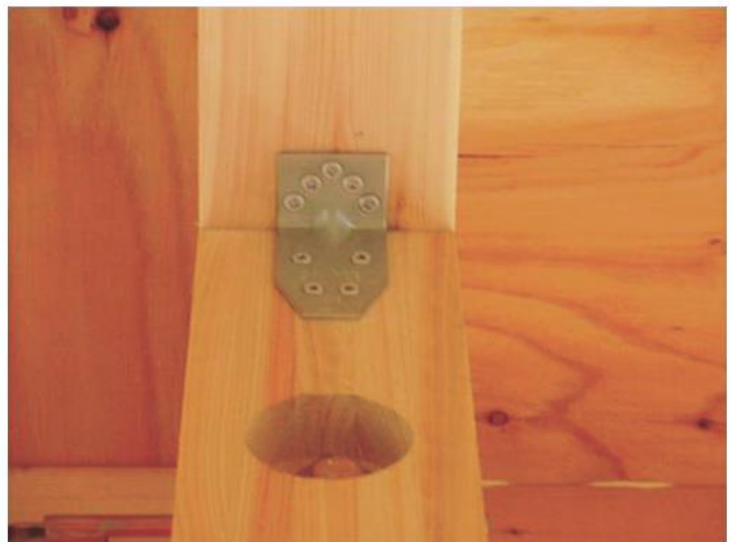
写真2(設計) ビス(45)4+5本

設計仕様(写真2)

D社製コーナー金物

短期基準耐力 6.7kN、N値 1.2 以下
