## 第 175 号

NPO 法人建築Gメンの会

#### マンション共用部の重要性

## □実例欠陥建築集・木造編

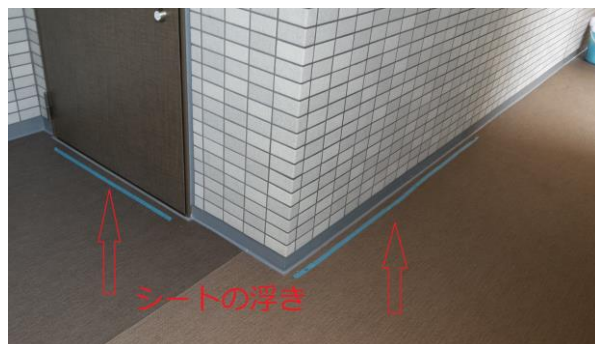
右下の写真は2年前のマンション内覧会での指摘事項ですが、共用廊下の大部分で、長尺シートの水上部が浮いてしまっています。端部がきちんと圧着されているので、一見して問題ないように見えますが、打診棒を滑らせてみると空洞があり、接着剤でちゃんと圧着されていないのがわかります。

これから先10年程度経過したら、その部分の膨らみが大きくなりどんどん広がると思います。

長尺シートの補修は、スポットで補修すると色が変わり、はた目には非常に見苦しくなります。どうしても、ある程度のフロアー全体のシートの補修になってしまい、いたずらに補修費用が高くなり、その費用は全てマンション管理費の高騰につながります。

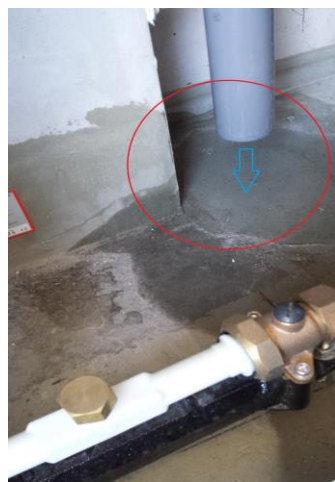
施工者に理由を聞いても、「この塩ビ管は排水の為にがあるが、ほとんど水は流れない」ということですが、最新設備の専門用語で説明され、どのような機能をもった設備の為に必要か理解できませんでした。しかし現実には、こうして漏水が起きている。しかも引き渡し前の内覧会で、それにしても、直径75ミリの塩ビ管が、なぜ、ほとんど流れるはずのない排水設備として配置されているのか？

そもそも排水の為の塩ビ管ならば、その下にきちんと排水処置がさ

一方で、新築マンションには、最新の設備が設置されています。左の写真は、その排水設備がパイプスペースにあり、そこからの漏水が見られたケースです。

れて、その水が共用廊下の排水溝までスムーズに流れる経路が必要不可欠です。

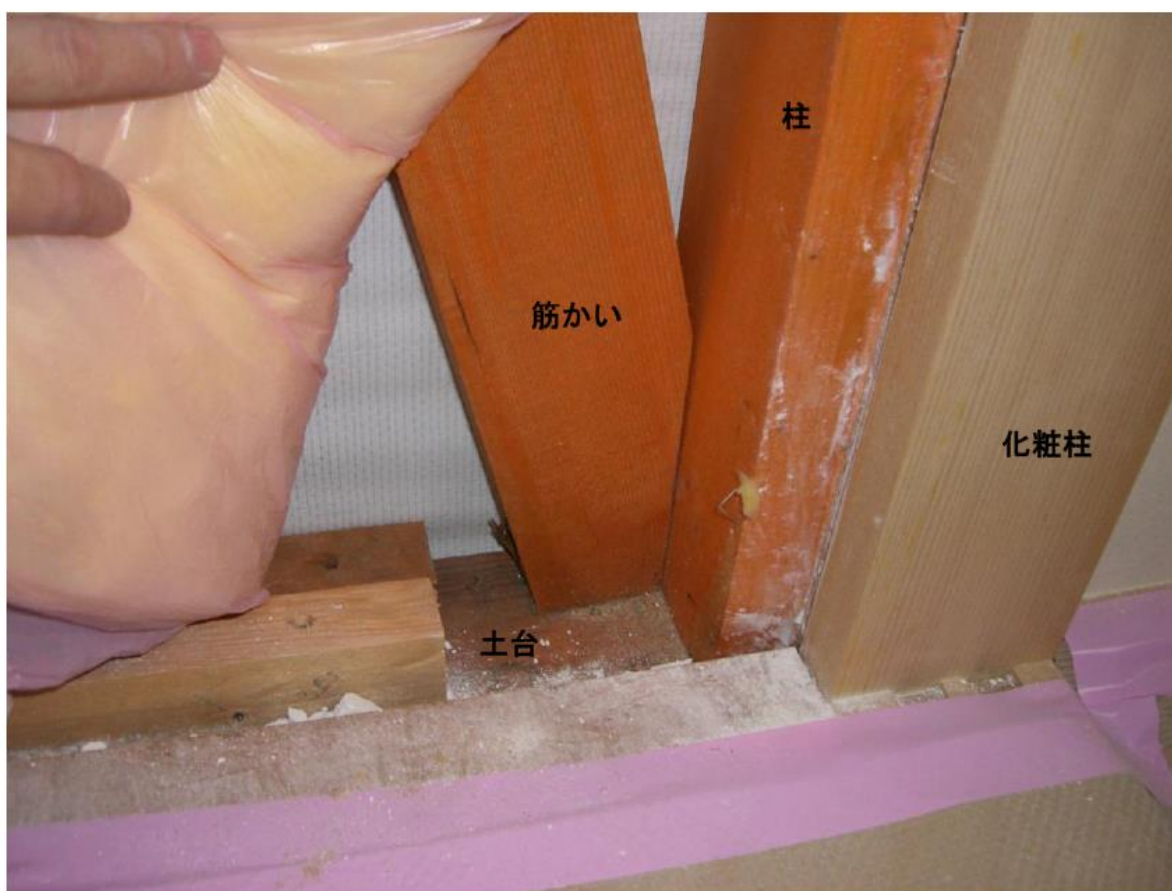
06022

## 筋かい固定不良

筋かい下端に金物がない。施行令第 47 条 1 項、平成 12 年建設省告示第 1460 号に違反している。

施行令第 47 条 1 項「構造耐力上主要な部分である継手又は仕口は、ボルト締、かすがい打、込み栓打その他の国土交通大臣が定める構造方法によりその部分の存在応力を伝えるように緊結しなければならない。」の規定に基づき、平成 12 年建設省告示第 1460 号において、この筋かいの場合は、端部における仕口は金物を用いて接合しなければならないことが規定されている。

なお、当物件は木造住宅耐震偽装事件被害物件であり、被害者が住宅の耐震性能に疑問を持ち、第三者として住宅を調査して欲しいとの要望に基づき、建築Gメンが調査した事例である。
