# 第180号

## 建築Gメンだより 「すがもれ」 をご存知ですか

## 壁(筋かい)

## 筋かいが欠落

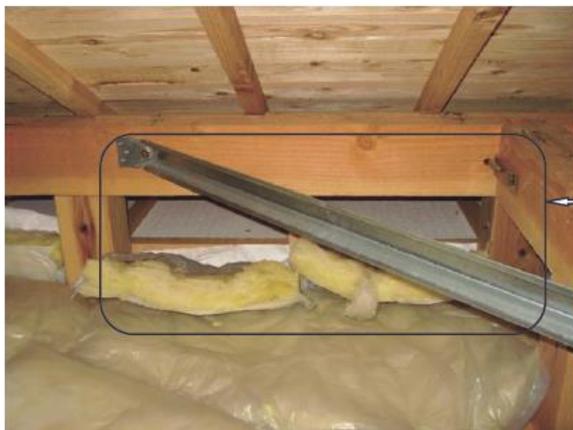
写真1

1. 耐力壁を勝手口に変更したため、筋かいの施工が欠落、壁率比の低下を招いた。(写真1)
2. 設計変更がないにも拘らず、耐力壁の柱を間柱(断面の小さい柱)に変更、筋かいの施工も削除している。(写真2)

写真1、2の耐力壁の位置は、四分画法による桁行き(X)方向の側端部(北側)である。

筋かいは、2ヶ所とも、設計図書に90×45mmダブルと記載している。しかし、写真1は、設計変更によって筋かいが欠落、写真2は、施工者の一存で柱を間柱に変更し筋かいを削除したものであるが、ともに、筋かいの補充は行なわれていない。その結果、壁率比は0.49に低下、平成12年建設省告示第1352号の0.5を下回るバランスの悪い建物になった。筋かいは、風圧又は地震などの水平力を受けた場合、骨組みのゆがみを防止するためのものであり、施行令第45条、第46条、並びに、平12建告第1352号、第1460号、第1065号で規定している。

この問題は、結果として、安易に設計変更を受入れたことによる施行令、並びに、告示違反であり、また、安易に柱の変更や筋かいを削除した契約違反である。
